**indirizzo** via Santa Prisca 9 \_ via Arbarei 15  
**foglio** 5 all. A  
**mappale** 1056  
**classificazione**  
17.2.1 edificio di nuova costruzione N  
17.2.2 edificio da riqualificare RQ1

IL CENTRO DI PRIMA E ANTICA FORMAZIONE  
Unità Minima di Intervento 02 \_ Isolato 17

17.2a

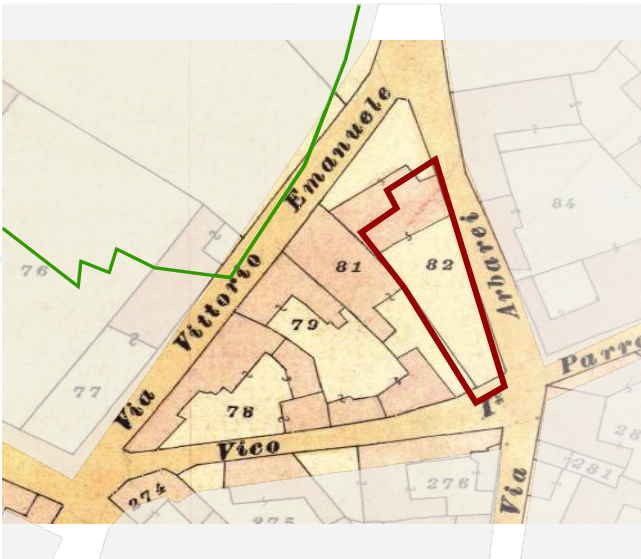
Individuazione UMI \_ Carta di impianto 1939

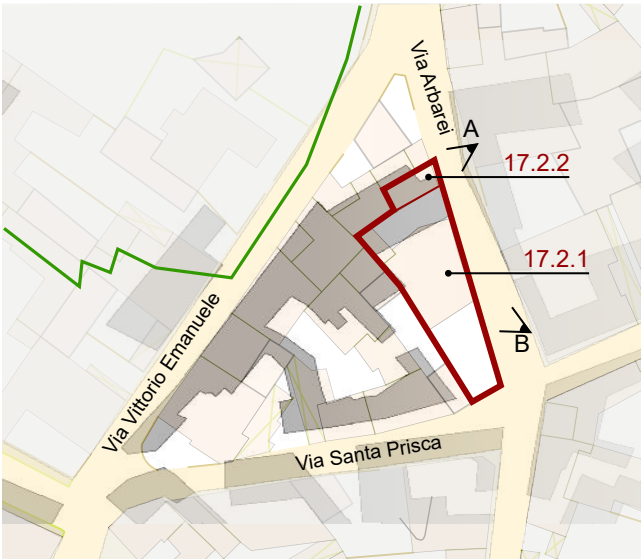
Individuazione UMI \_ GIS impianto attuale con 1939  
scala 1:1000

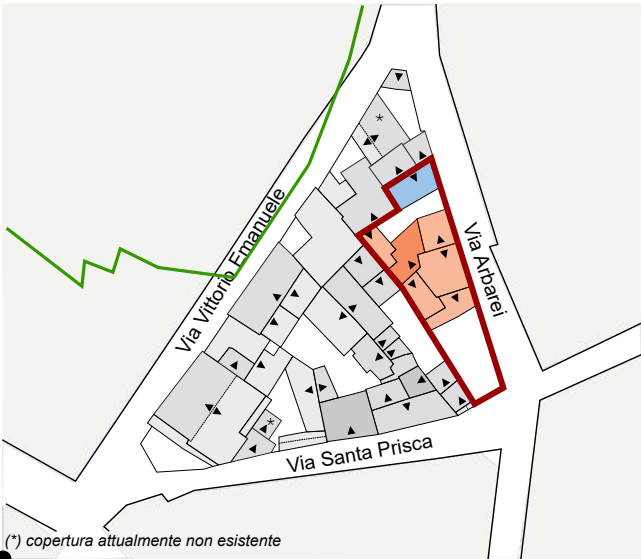
Datazione degli edifici  
scala 1:1000

- (\*) copertura attualmente non esistente
- Edifici riconducibili al periodo antecedente il 1939
  - Edifici riconducibili al periodo 1939 - 1950
  - Edifici riconducibili al periodo 1950 - 1970
  - Edifici riconducibili al periodo successivo al 1970
  - Edifici parzialmente antecedenti al 1939

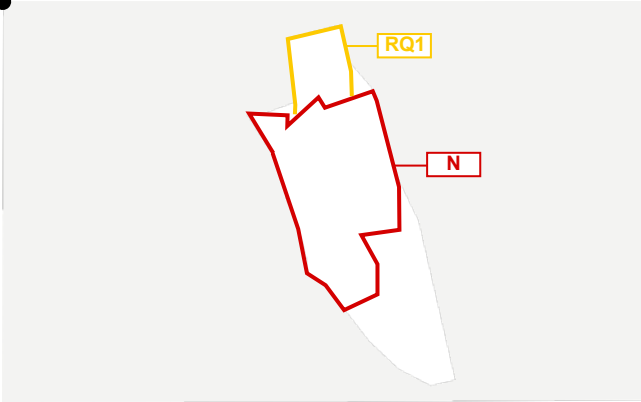
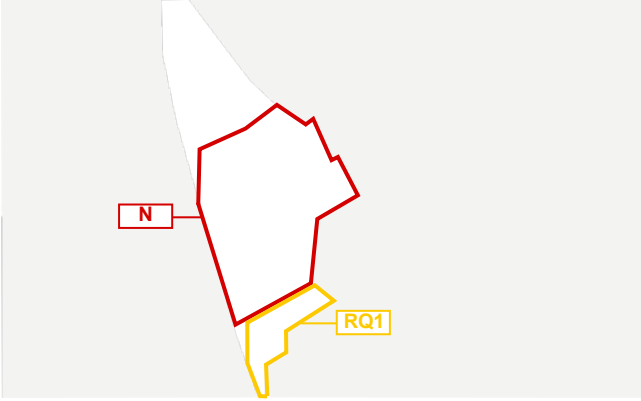
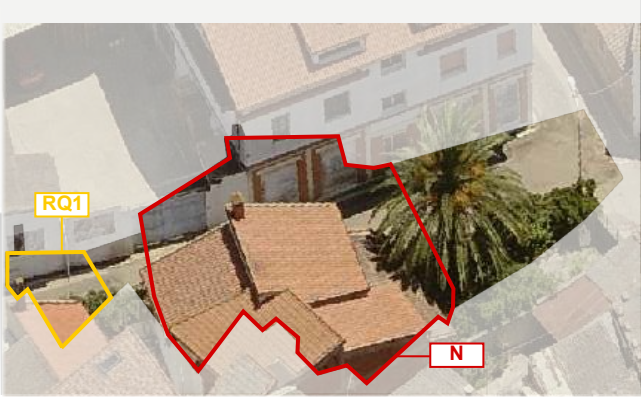
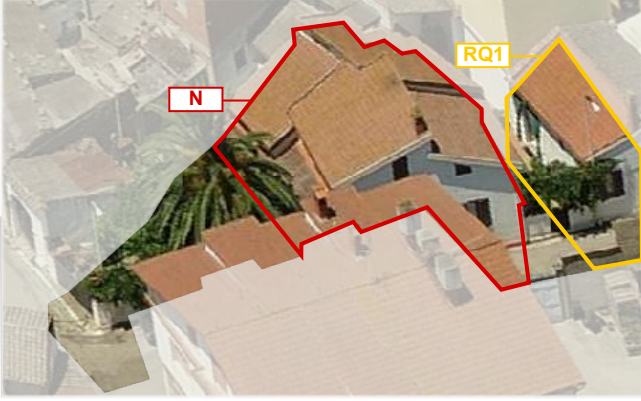
- Edifici di valore storico**
- ST1** conservati
  - ST2** conservati + trasformazioni reversibili o coerenti
  - ST3** degradati
  - ST4** degradati + trasformazioni reversibili o coerenti
- Edifici da riqualificare**
- RQ1** conservati + trasformazioni sostanziali
  - RQ2** degradati + trasformazioni sostanziali
- N** Edifici alterati o di nuova costruzione
- R** Rudere
- AL** Aree libere

Foto a 45° \_ Classificazione degli edifici

- 17.2.1** alterazione visivo percettiva (gronte e pluviali in materiale plastico)  
alterazione rispetto al tessuto storico (costruzione ex novo rispetto al tessuto storico)
- 17.2.2** alterazione visivo percettiva (infissi in alluminio, copertura tegole portoghesi)  
alterazione rispetto al tessuto storico (riduzione della superficie di ingombro rispetto al precedente impianto)
