indirizzo via Santa Prisca 3/5 \_ via Vittorio Emanuele 70  
foglio 5 all. A  
mappale 79  
classificazione  
17.4.1a edificio di valore storico ST4  
17.4.1b edificio di nuova costruzione N  
17.4.2 edificio da riqualificare RQ1

IL CENTRO DI PRIMA E ANTICA FORMAZIONE  
Unità Minima di Intervento 04 \_ Isolato 17

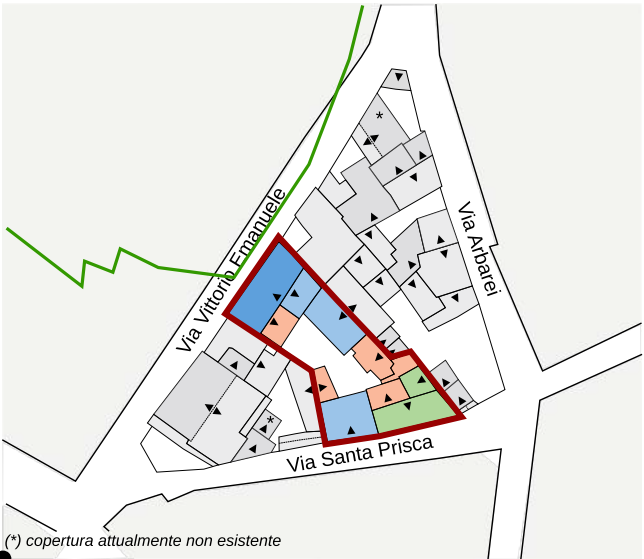
Datazione degli edifici scala 1:1000

- Edifici riconducibili al periodo antecedente il 1939
- Edifici riconducibili al periodo 1939 - 1950
- Edifici riconducibili al periodo 1950 - 1970
- Edifici riconducibili al periodo successivo al 1970
- Edifici parzialmente antecedenti al 1939

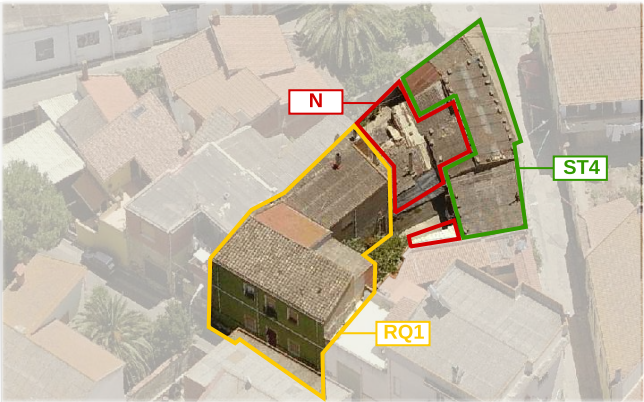
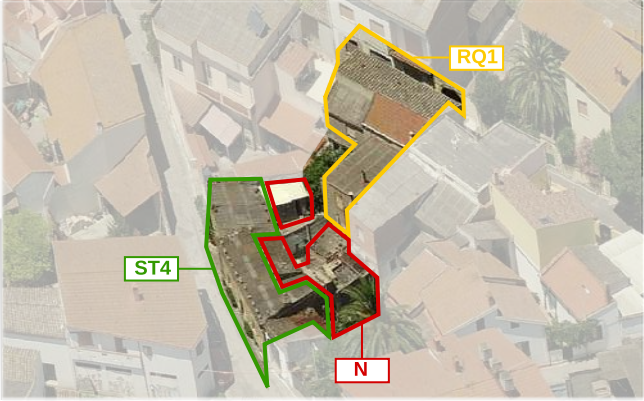
Foto a 45° \_ Classificazione degli edifici

17.4.1a alterazione visivo percettiva (copertura in lastre di cemento amianto)  
17.4.1b alterazione visivo percettiva (copertura in lastre di cemento amianto)  
alterazione rispetto al tessuto storico (nuove costruzioni in aderenza rispetto all'impianto originario)  
17.4.2 alterazione visivo percettiva (serrande avvolgibili)  
alterazione rispetto al tessuto storico (sopraelevazione e ampliamento rispetto alla tipologia storica)

tipo edilizio di riferimento  
L'impianto originario, seppure parzialmente conservato e riconoscibile è stato ampliato con sopraelevazioni e corpi aggiuntivi, sottratti in aderenza all'impianto originario  
tipo di accesso al lotto carrabile (portale) pedonale (portoncino)  
tipo di recinzione cieca  
destinazione d'uso degli spazi aperti pertinenza diretta dell'abitazione  
note e criticità presenza di portale ad arco
