indirizzo via Santa Prisca 1 \_ via Vittorio Emanuele 68

classificazione 17.5 edificio di nuova costruzione N

TIPO EDILIZIO T.0.0

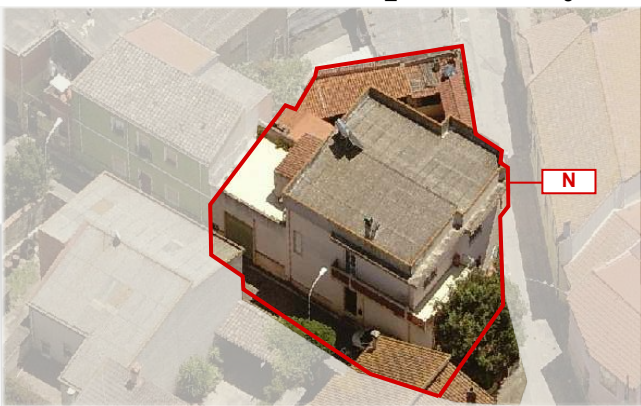
Foto a 45° \_ Classificazione degli edifici

- Edifici di valore storico**
- ST1** conservati
  - ST2** conservati + trasformazioni reversibili o coerenti
  - ST3** degradati
  - ST4** degradati + trasformazioni reversibili o coerenti
- Edifici da riqualificare**
- RQ1** conservati + trasformazioni sostanziali
  - RQ2** degradati + trasformazioni sostanziali
- Edifici alterati o di nuova costruzione**
- N**
- Rudere**
- R**
- Aree libere**
- AL**

17.5 alterazione visivo percettiva (serramenti in alluminio, zanzariere non integrate con l'infisso, serrande avvolgibili)

alterazione rispetto al tessuto storico (impianto dell'edificio attuale diverso rispetto al tessuto storico, tipologia non coerente con quella storica)
