IL CENTRO DI PRIMA E ANTICA FORMAZIONE

Unità Minima di Intervento 01 \_ Isolato 18

18.1a

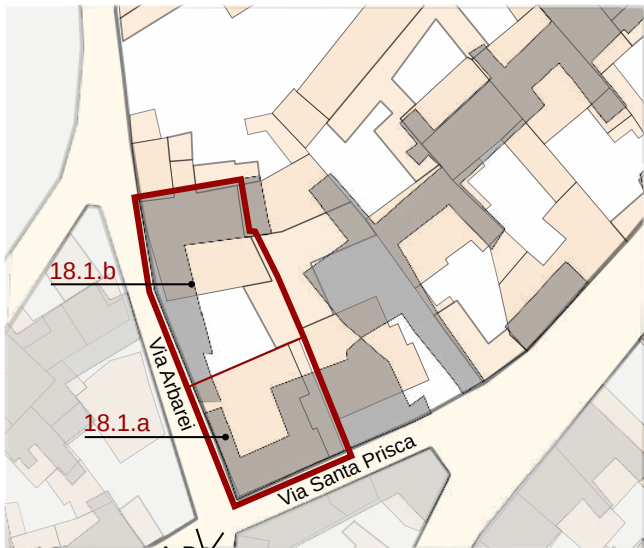
Individuazione UMI \_ Carta di impianto 1939

- l'edificio storico era caratterizzato da un grande corpo principale compatto, con sviluppo parallelo alla via Santa Prisca e ad essa prospiciente, dotato di ampia corte posteriore con corpi accessori a ELLE, affacciata sulla via Arbarei da cui avveniva l'accesso carrabile

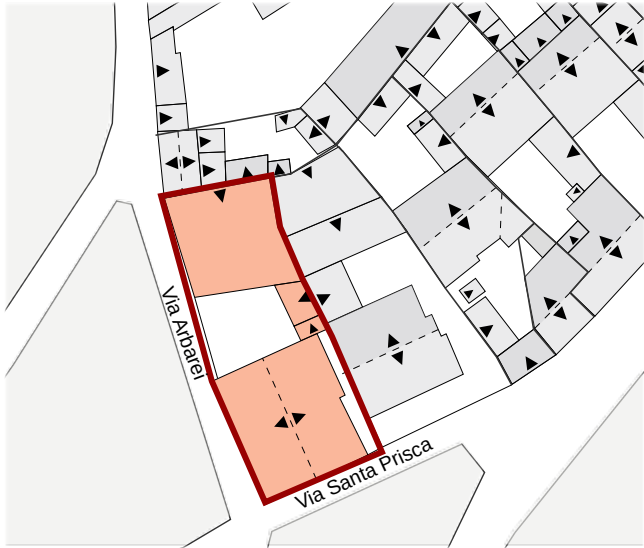
Individuazione UMI \_ GIS impianto attuale con 1939  
scala 1:1000

- a seguito della demolizione del fabbricato storico e dell'edificazione del nuovo fabbricato (post 1970) l'attuale UMI - con accesso dalla via Arbarei - si presenta con corpo di fabbrica compatto affacciato su due strade ortogonali tra loro e prospiciente corte laterale dotata di corpi accessori

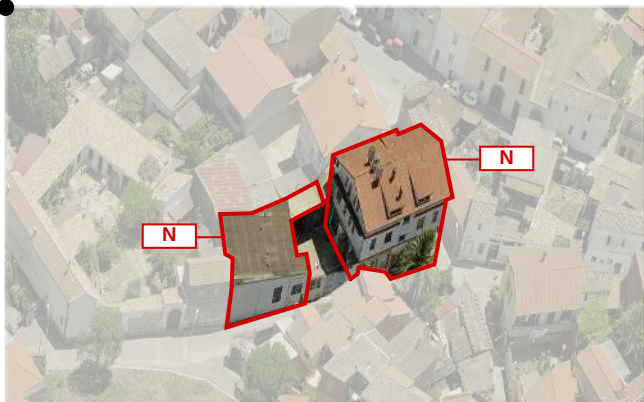
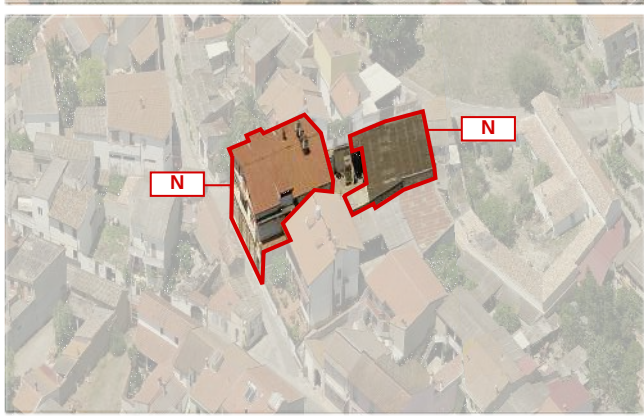
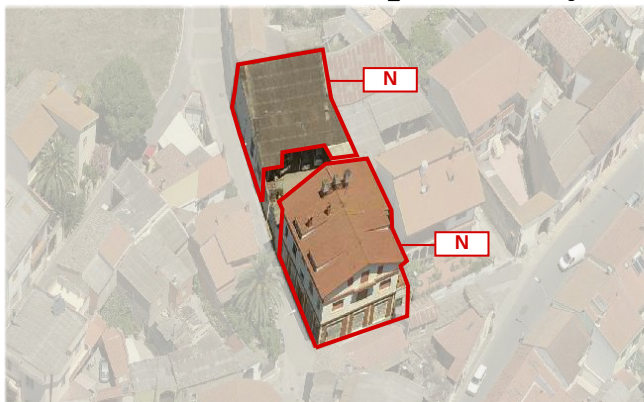
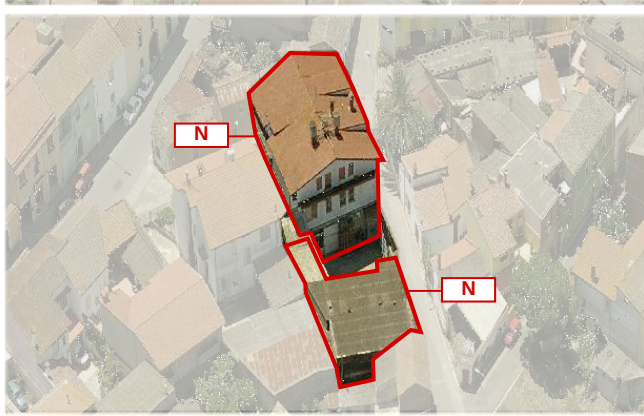
Foto a 45° \_ Classificazione degli edifici

18.1.a edificio di nuova costruzione N

18.1.b edificio di nuova costruzione N

| 18.1.a | alterazione visivo percettiva<br>alterazione rispetto al tessuto storico |
| 18.1.b | alterazione visivo percettiva<br>alterazione rispetto al tessuto storico |
