## LOCALIZZAZIONE

indirizzo via Santa Prisca 15  
foglio 5 all. A  
mappale 85, 1199  
classificazione  
18.2.a edificio di nuova costruzione N  
18.2.b edificio di nuova costruzione N

## TIPO EDILIZIO T.0.0

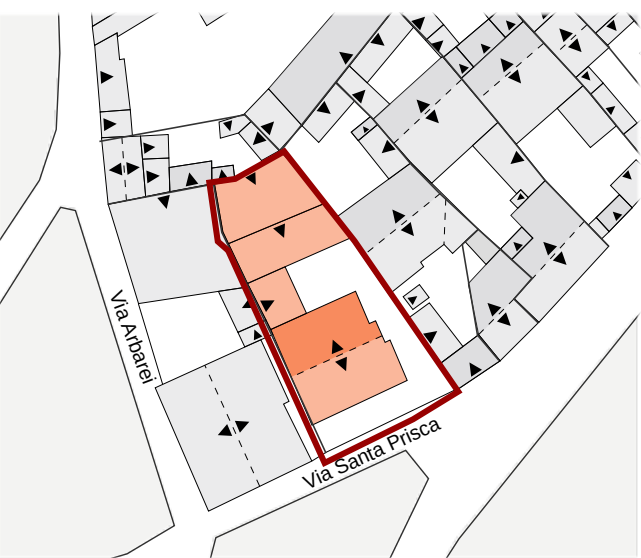
Datazione degli edifici  
scala 1:1000

- Edifici riconducibili al periodo antecedente il 1939
- Edifici riconducibili al periodo 1939 - 1950
- Edifici riconducibili al periodo 1950 - 1970
- Edifici riconducibili al periodo successivo al 1970
- Edifici parzialmente antecedenti al 1939

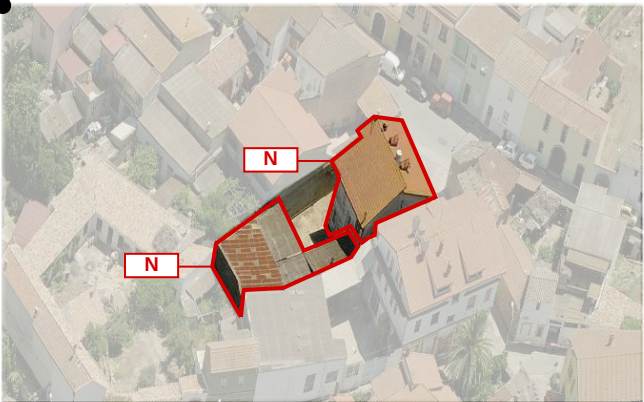
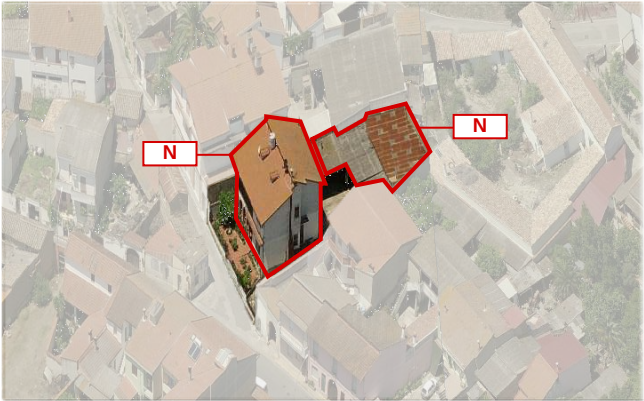
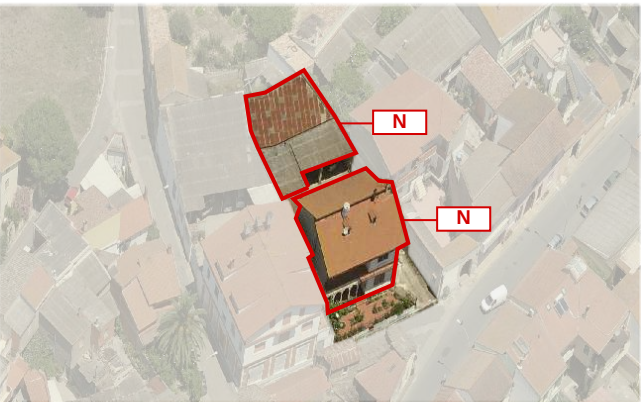
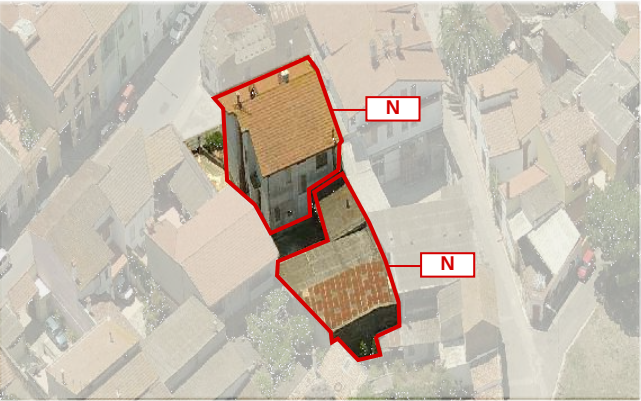
Foto a 45° \_ Classificazione degli edifici

- Edifici di valore storico**
- ST1** conservati
  - ST2** conservati + trasformazioni reversibili o coerenti
  - ST3** degradati
  - ST4** degradati + trasformazioni reversibili o coerenti
- Edifici da riqualificare**
- RQ1** conservati + trasformazioni sostanziali
  - RQ2** degradati + trasformazioni sostanziali
- N** Edifici alterati o di nuova costruzione
- R** Rudere
- AL** Aree libere
