**LOCALIZZAZIONE**

**indirizzo** via Monastir 61  
**foglio** 5 all. A  
**mappale** 3260  
**classificazione**  
**18.16.1** edificio da riqualificare RQ2  
**18.16.2** edificio alterato o di nuova costruzione N

**TIPO EDILIZIO T.A.C.A.B.A.A.**

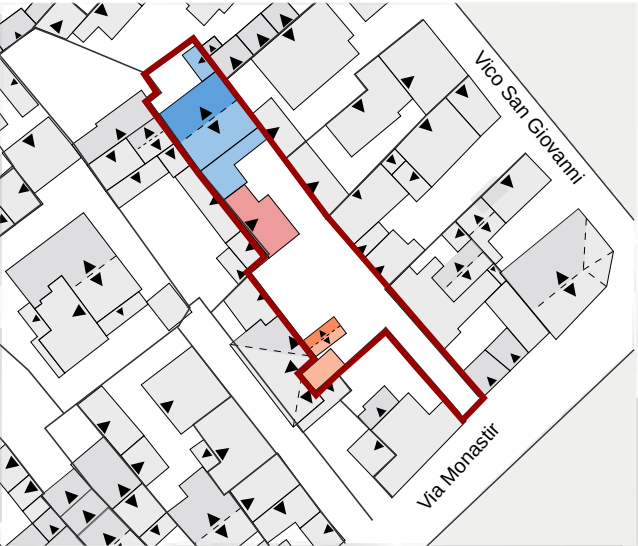
Datazione degli edifici  
scala 1:1000

- Edifici riconducibili al periodo antecedente al 1939
- Edifici riconducibili al periodo 1939 - 1950
- Edifici riconducibili al periodo 1950 - 1970
- Edifici riconducibili al periodo successivo al 1970
- Edifici parzialmente antecedenti al 1939

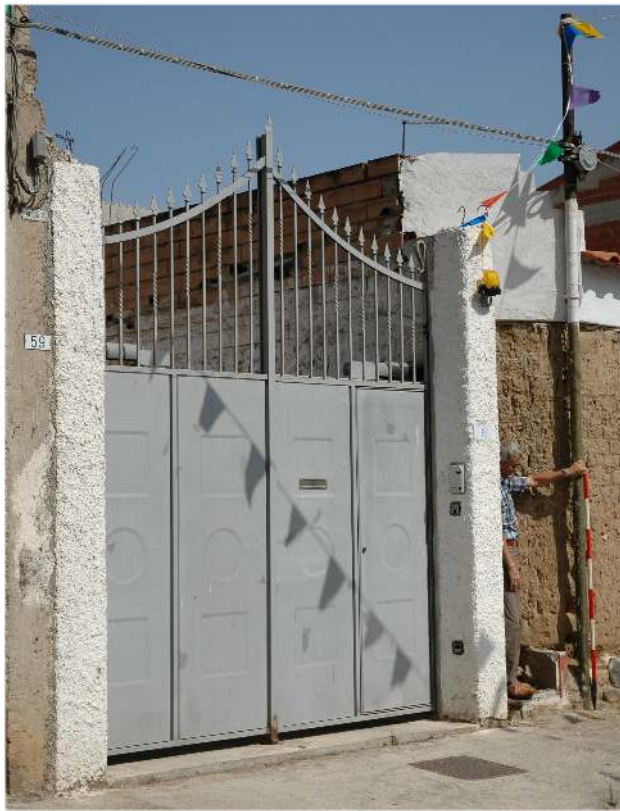
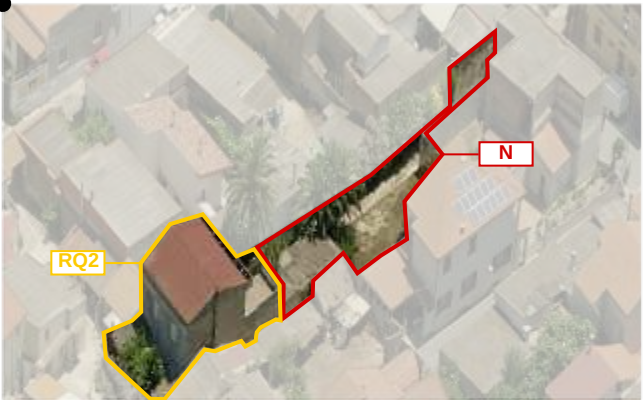
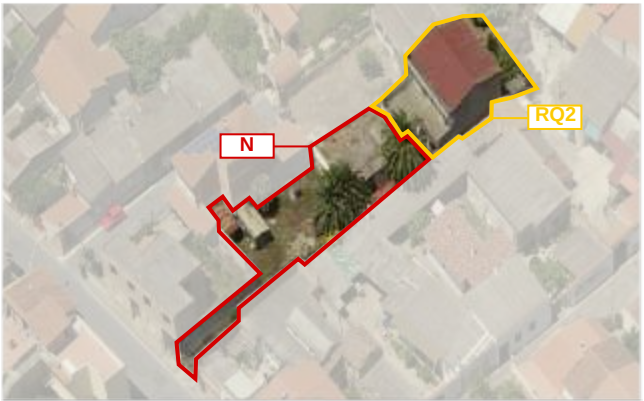
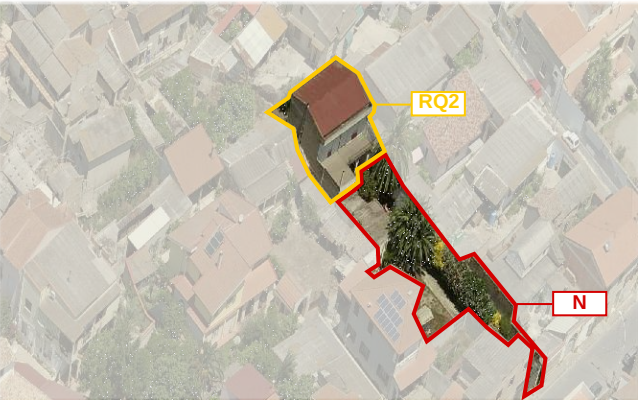
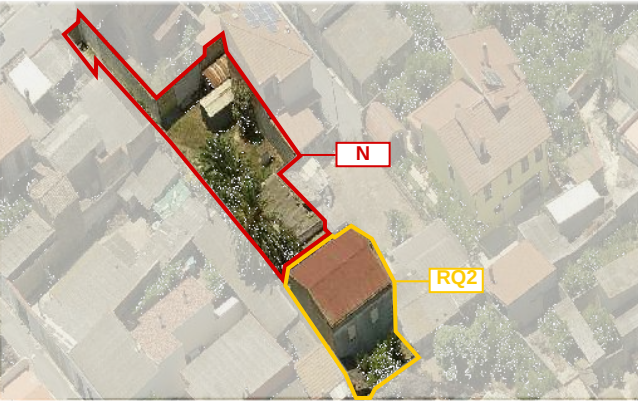
Foto a 45° \_ Classificazione degli edifici

| UMI | DATAZIONE | STATO DI CONSERVAZIONE | |
|---|---|---|---|
| 18.16.1 | parzialmente ante 1939 | <b>struttura</b> buono | <b>finiture</b> sufficiente |
| 18.16.2 | tra 1950 e 1970<br>post 1970 | <b>struttura</b> buono | <b>finiture</b> sufficiente |

**18.16.1** alterazione visivo percettiva ( finitura in lamiera metallica e lastre in cemento amianto, infissi con avvolgibili)  
alterazione rispetto al tessuto storico (ampliamento volumetrico)  
**18.16.2** alterazione visivo percettiva ( finitura in lastre in cemento amianto)  
alterazione rispetto al tessuto storico (ampliamento volumetrico)
