## LOCALIZZAZIONE

indirizzo vico San Giovanni 18  
foglio 5 all. A  
mappale 276  
classificazione  
18.19 edificio di nuova costruzione N

IL CENTRO DI PRIMA E ANTICA FORMAZIONE  
Unità Minima di Intervento 19 \_ Isolotto 18

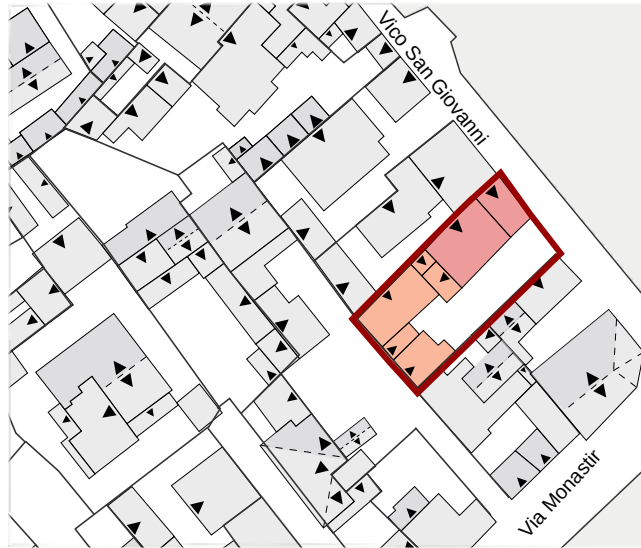
Datazione degli edifici  
scala 1:1000

- Edifici riconducibili al periodo antecedente al 1939
- Edifici riconducibili al periodo 1939 - 1950
- Edifici riconducibili al periodo 1950 - 1970
- Edifici riconducibili al periodo successivo al 1970
- Edifici parzialmente antecedenti al 1939

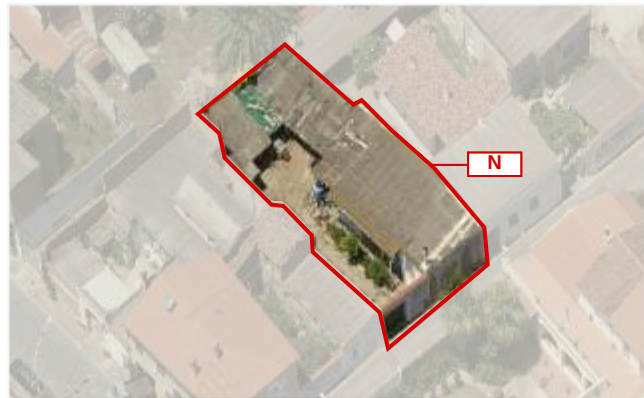
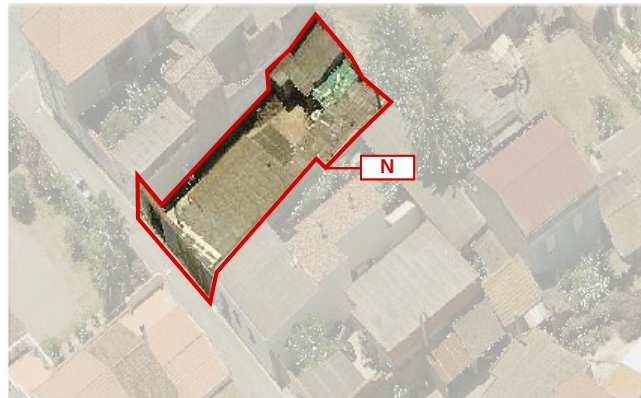
18.19a

18.19 alterazione visivo percettiva (finitura in lastre di cemento amianto e materiale plastico, infissi con avvolgibili)  
alterazione rispetto al tessuto storico (ampliamento volumetrico)

- la UMI 18.19 sorge su un lotto libero e attualmente si presenta come un fabbricato della tipologia ad ELLE con corte laterale

note e criticità presenza di n. 1 murales
