**LOCALIZZAZIONE**

indirizzo vico San Giovanni 8/10  
foglio 5 all. A  
mappale 3259  
classificazione  
18.23 edificio da riqualificare RQ1

**SEZIONE DESCRITTIVA UNITÀ EDILIZIE**

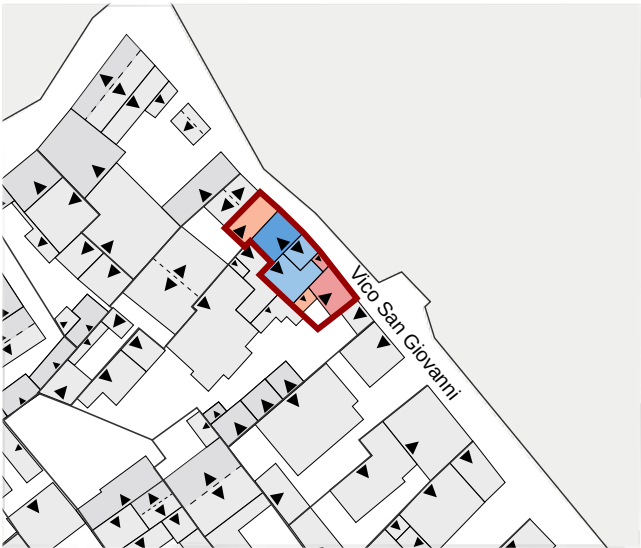
Datazione degli edifici  
scala 1:1000

- Edifici riconducibili al periodo antecedente al 1939
- Edifici riconducibili al periodo 1939 - 1950
- Edifici riconducibili al periodo 1950 - 1970
- Edifici riconducibili al periodo successivo al 1970
- Edifici parzialmente antecedenti al 1939

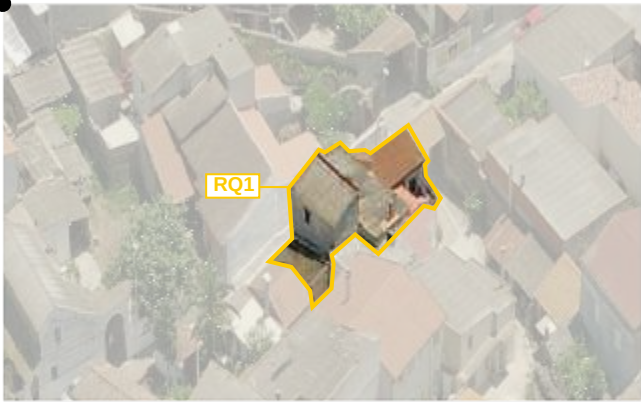
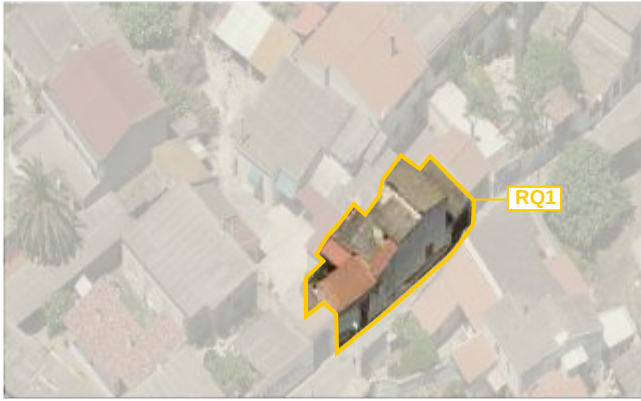
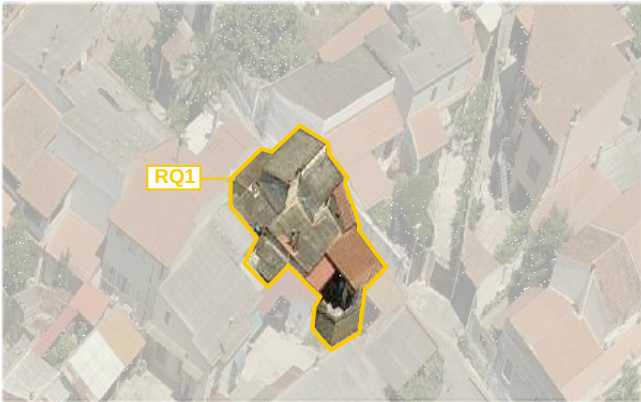
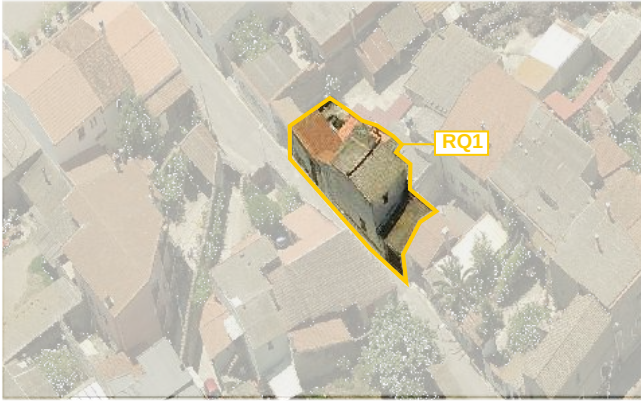
Foto a 45° \_ Classificazione degli edifici

18.23 alterazione visivo percettiva (tegole portoghesi, lastre in cemento amianto)  
alterazione rispetto al tessuto storico (ampliamento volumetrico)

**tipo edilizio di riferimento**  
- l'edificato storico era caratterizzato da corpo compatto con corte laterale e posteriore. In epoche successive sono stati inseriti dei corpi aggiuntivi tanto che la corte posteriore è stata completamente saturata e quella laterale è stata ridotta.  
**tipo di accesso al lotto** carrabile (portale rettangolare) pedonale (portoncino)  
**tipo di recinzione** cieca  
**destinazione d'uso degli spazi aperti** pertinenza diretta dell'abitazione  
**note e criticità** -
