indirizzo via San Giovanni 12\_14  
foglio 5 all. A  
mappale 103  
classificazione  
18.27.1 edificio di valore storico ST2  
18.27.2 edificio di nuova costruzione N

IL CENTRO DI PRIMA E ANTICA FORMAZIONE  
Unità Minima di Intervento 27 \_ Isolato 18

18.27a

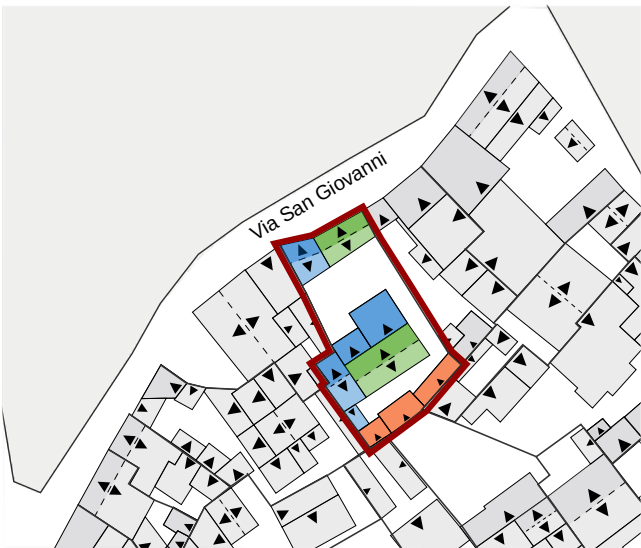
Datazione degli edifici  
scala 1:1000

- Edifici riconducibili al periodo antecedente il 1939
- Edifici riconducibili al periodo 1939 - 1950
- Edifici riconducibili al periodo 1950 - 1970
- Edifici riconducibili al periodo successivo al 1970
- Edifici parzialmente antecedenti al 1939

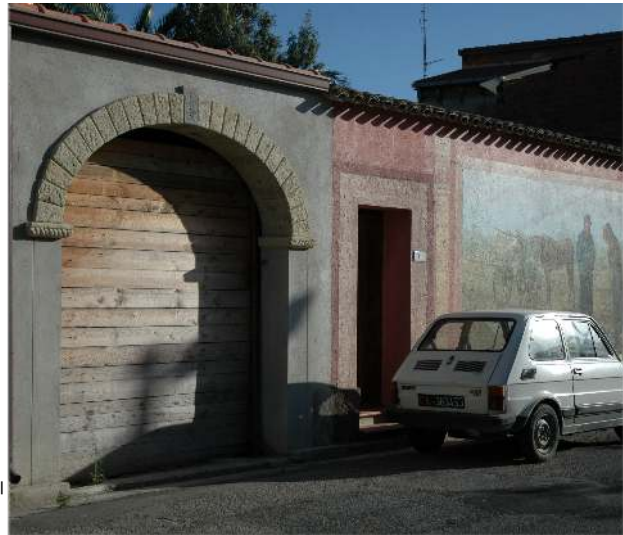
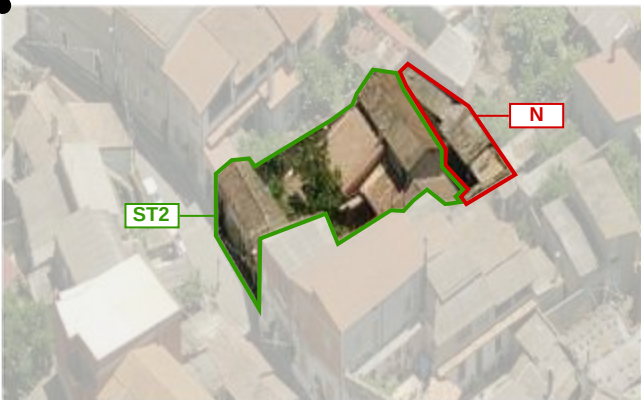
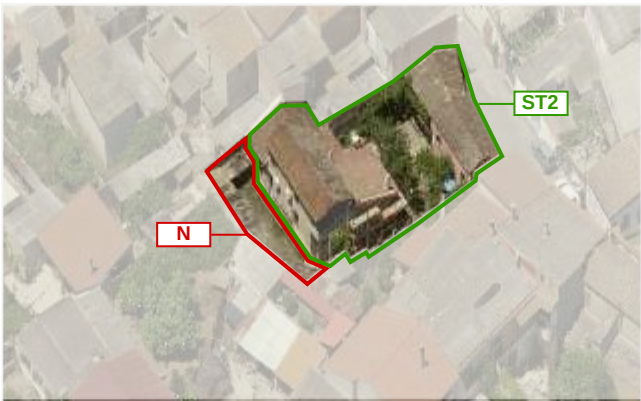
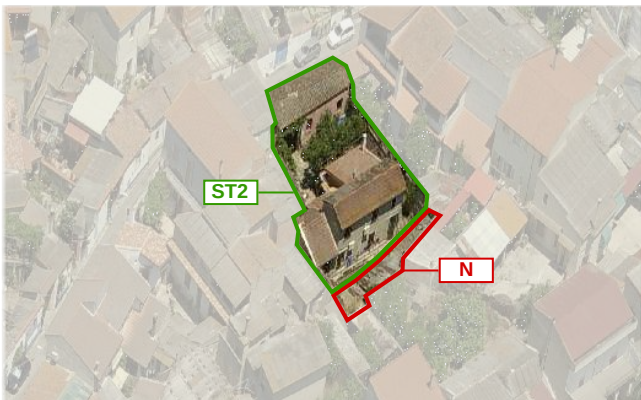
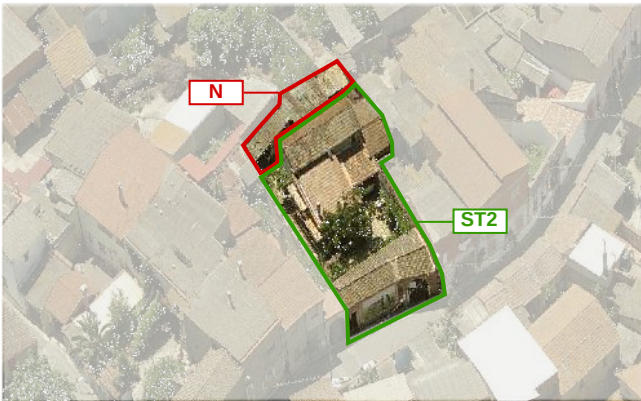
Foto a 45° \_ Classificazione degli edifici

| UMI | DATAZIONE | STATO DI CONSERVAZIONE | |
|---|---|---|---|
| 18.27.1 | ante 1939<br>parzialmente ante 1939 | struttura buono | finiture buono |
| 18.27.2 | post 1970 | struttura sufficiente | finiture scarso |

18.27.1 alterazione visivo percettiva (tegole portighesi)  
alterazione rispetto al tessuto storico (aumento volumetrico)  
18.27.2 alterazione visivo percettiva (lastre in cemento amianto)  
alterazione rispetto al tessuto storico (aumento volumetrico)
