indirizzo via San Giovanni 8  
foglio 5 all. A  
mappale 102  
classificazione  
18.28.1 edificio da riqualificare RQ2  
18.28.2 edificio di nuova costruzione N

IL CENTRO DI PRIMA E ANTICA FORMAZIONE  
Unità Minima di Intervento 28 \_ Isolato 18

18.28a

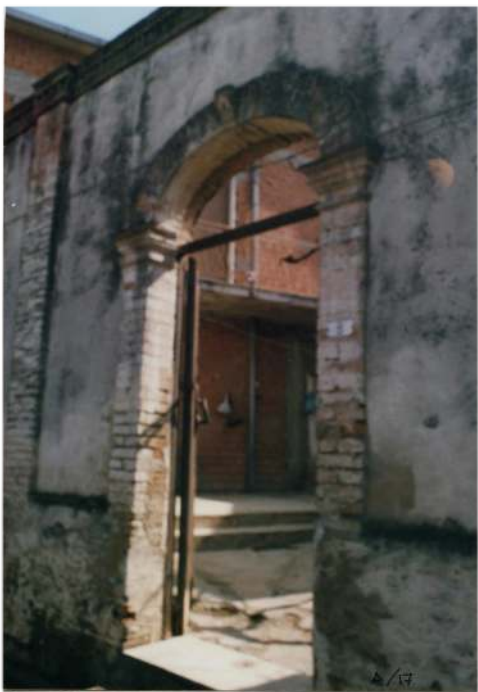
A\_ 1984

**tipo edilizio di riferimento**  
- l'edificio storico era caratterizzato da corpo compatto ad ELLE con fronte strada e corte laterale e posteriore. Nella foto del 1984 si nota come sia stato realizzato un ampliamento volumetrico in altezza e in pianta. La corte posteriore si è notevolmente ridotta in seguito alla realizzazione di corpi aggiunti.

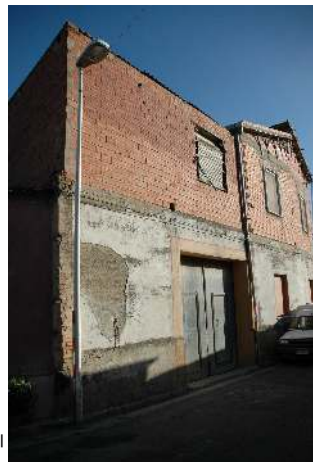
B\_ 2004

- 18.28.1** alterazione visivo percettiva (tegole marsigliesi, lastre di cemento amianto, infissi con avvolgibili)  
alterazione rispetto al tessuto storico (ampliamento volumetrico, falda unica fuori misura)
- 18.28.2** alterazione visivo percettiva (lastre di cemento amianto, infissi con avvolgibili)  
alterazione rispetto al tessuto storico (ampliamento volumetrico)
