## LOCALIZZAZIONE

IL CENTRO DI PRIMA E ANTICA FORMAZIONE  
Unità Minima di Intervento 29 \_ Isolato 18

18.29a

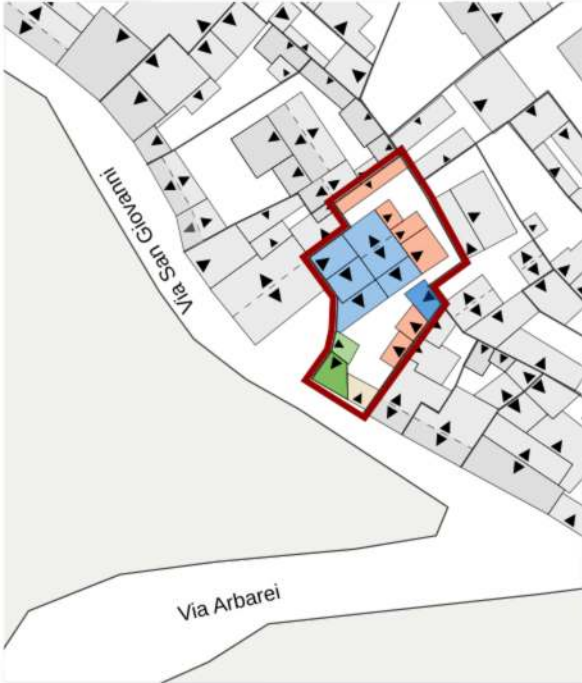
Datazione degli edifici  
scala 1:1000

| UMI | DATAZIONE | STATO DI CONSERVAZIONE |
|---|---|---|
| 18.29.1 | ante 1939 | struttura buono<br>finiture buono |
| 18.29.2 | parzialmente ante 1939 | struttura buono<br>finiture buono |
| 18.29.3 | post 1970 | struttura buono<br>finiture buono |

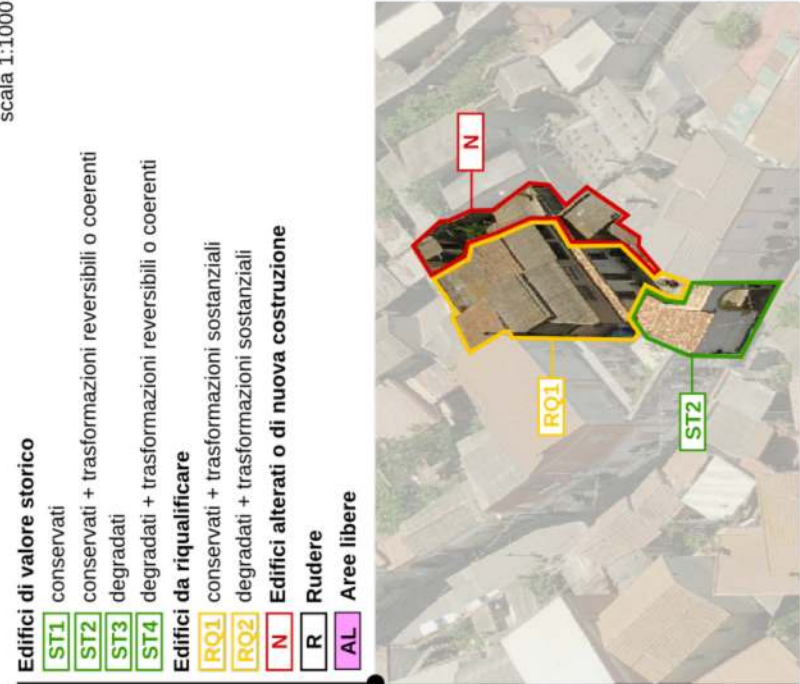
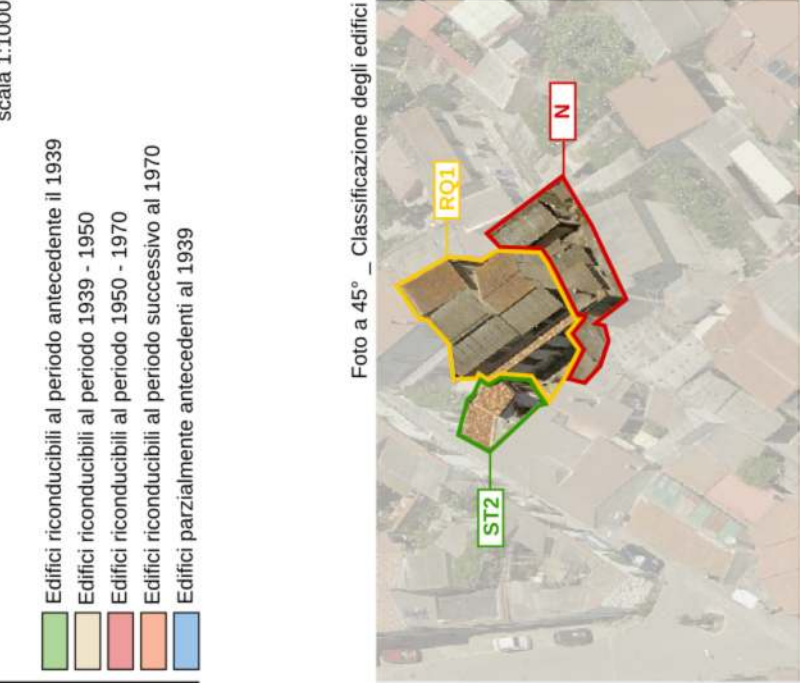
Foto a 45° \_ Classificazione degli edifici

indirizzo via San Giovanni 6  
foglio 5 all. A  
mappale 101  
classificazione  
18.29.1 edificio di valore storic conservato con trasformazioni reversibili o coerenti\_ST2  
18.29.2 edificio da riqualificare\_RQ1  
18.29.3 edificio alterato o di nuova costruzione N

18.29.1 alterazione visivo percettiva (tegole portoghesi e lastre in cemento amianto)  
alterazione rispetto al tessuto storico  
18.29.2 alterazione visivo percettiva (lastre in cemento amianto)  
alterazione rispetto al tessuto storico (ampliamento volumetrico)  
18.29.3 alterazione visivo percettiva (lastre in cemento amianto)  
alterazione rispetto al tessuto storico (ampliamento volumetrico)
