## LOCALIZZAZIONE

IL CENTRO DI PRIMA E ANTICA FORMAZIONE  
Unità Minima di Intervento 31 \_ Isolato 18

18.31a

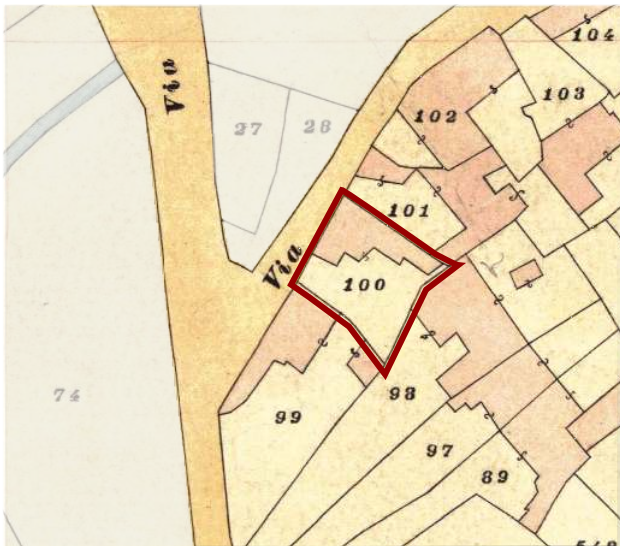
Individuazione UMI \_ Carta di impianto 1939

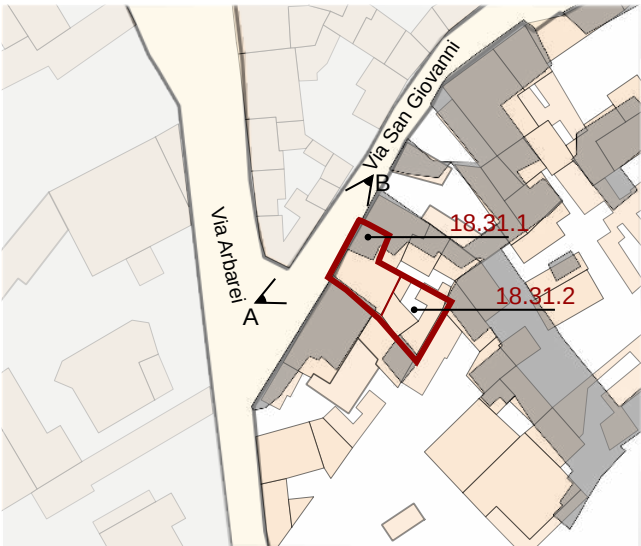
Individuazione UMI \_ GIS impianto attuale con 1939  
scala 1:1000

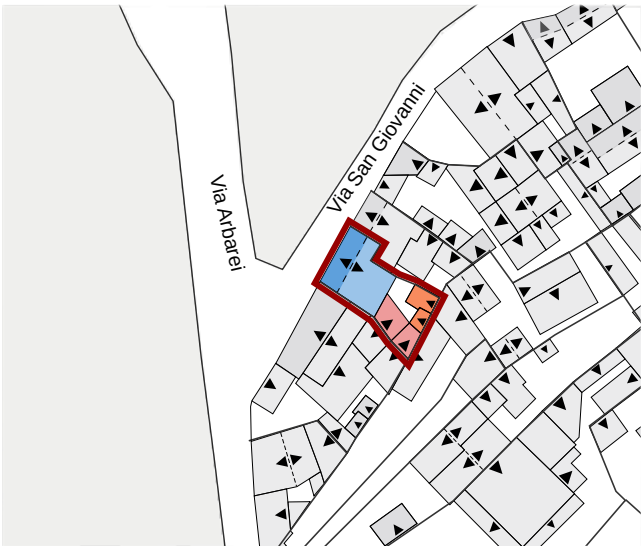
Datazione degli edifici  
scala 1:1000

- Edifici riconducibili al periodo antecedente il 1939
- Edifici riconducibili al periodo 1939 - 1950
- Edifici riconducibili al periodo 1950 - 1970
- Edifici riconducibili al periodo successivo al 1970
- Edifici parzialmente antecedenti al 1939

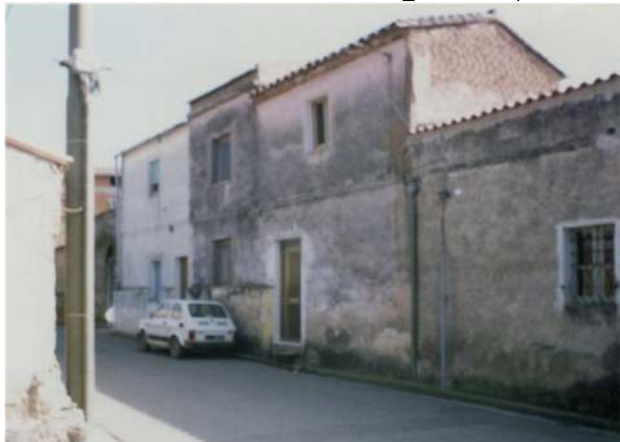
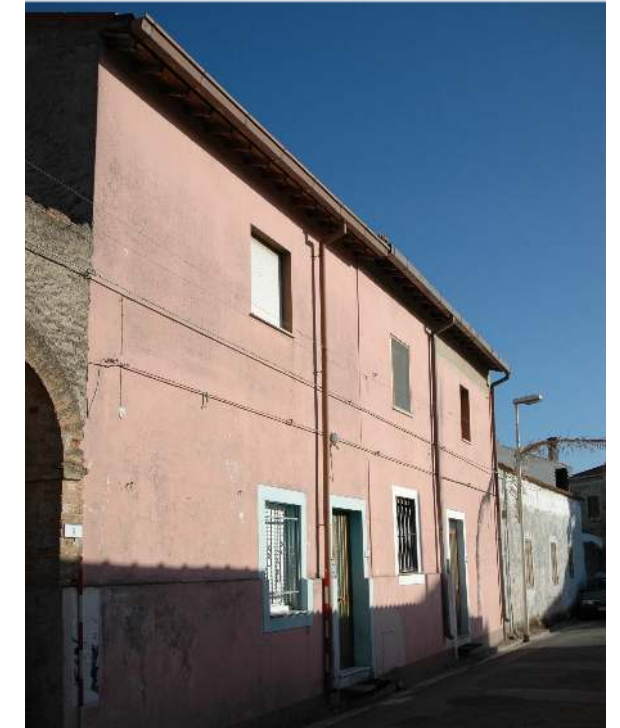
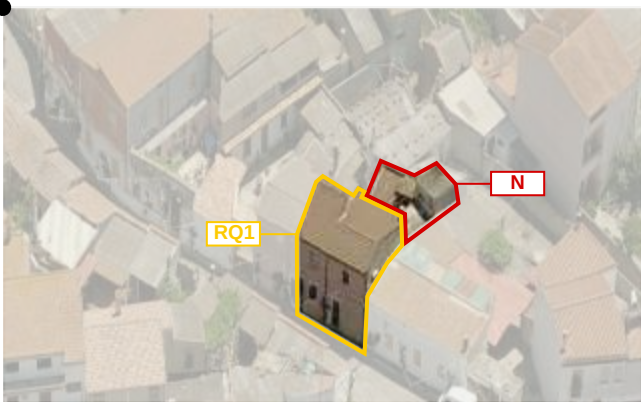
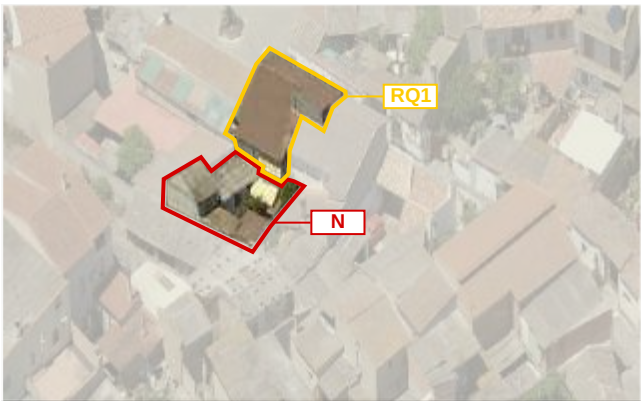
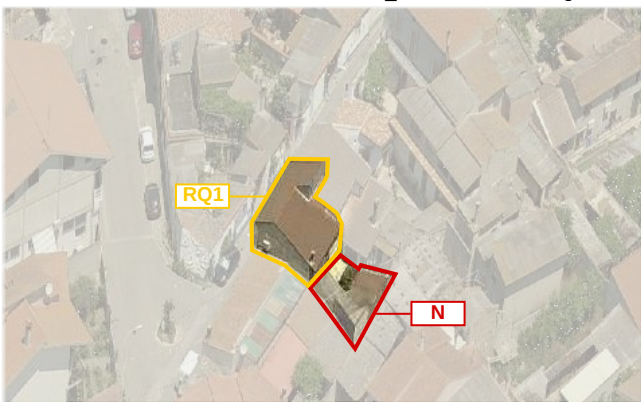
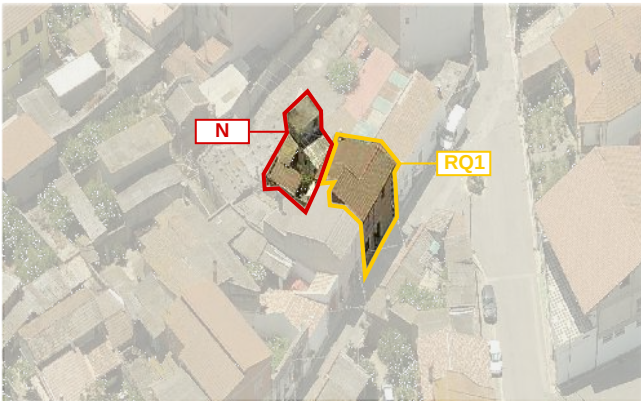
Foto a 45° \_ Classificazione degli edifici

- 18.31.1** alterazione visivo percettiva (infissi in alluminio, tegole portoghesi)  
alterazione rispetto al tessuto storico (ampliamento volumetrico)
- 18.31.2** alterazione visivo percettiva (finitura in lastre di cemento amianto e lastre metalliche)  
alterazione rispetto al tessuto storico (ampliamento volumetrico)

- l'edificato sorge su un lotto successivamente frazionato, il cui fabbricato era del tipo compatto ad ELLE con corte laterale;
- attualmente si presenta come corpo di fabbricato compatto sul fronte strada e con corte posteriore le cui dimensioni sono state notevolmente ridotte in seguito all'aiunta di nuovi corpi.
