indirizzo via Arbarei 28  
foglio 5 all. A  
mappale 99(?)  
classificazione  
18.32.1 edificio da riqualificare RQ2  
18.32.2 edificio da riqualificare RQ2  
18.32.3 edificio di nuova costruzione N

IL CENTRO DI PRIMA E ANTICA FORMAZIONE  
Unità Minima di Intervento 32 \_ Isolato 18

18.32a

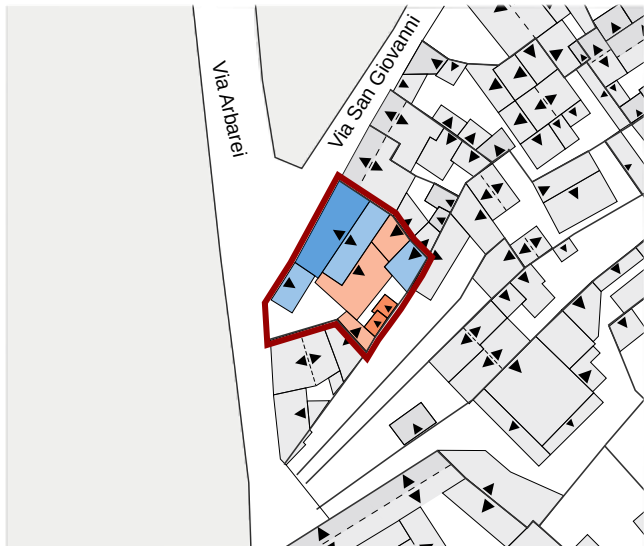
Datazione degli edifici  
scala 1:1000

- Edifici riconducibili al periodo antecedente il 1939
- Edifici riconducibili al periodo 1939 - 1950
- Edifici riconducibili al periodo 1950 - 1970
- Edifici riconducibili al periodo successivo al 1970
- Edifici parzialmente antecedenti al 1939

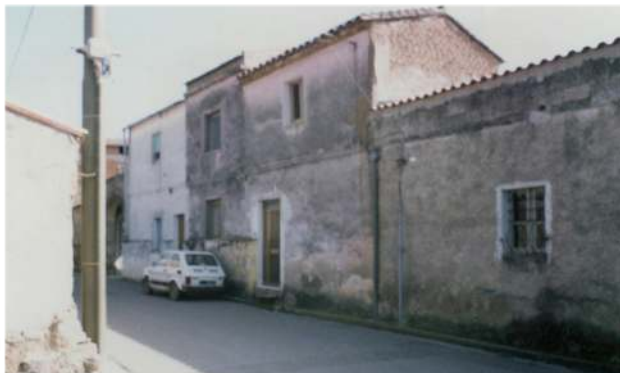
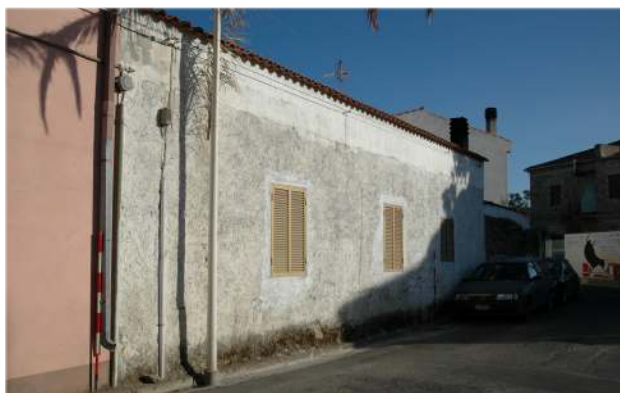
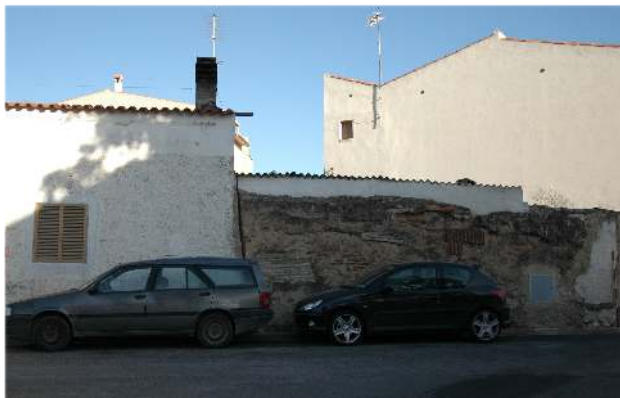
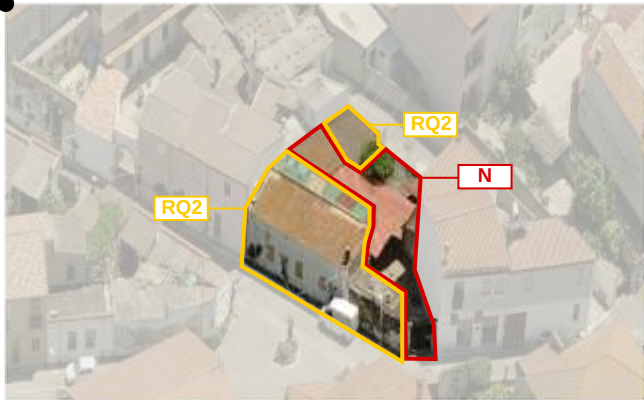
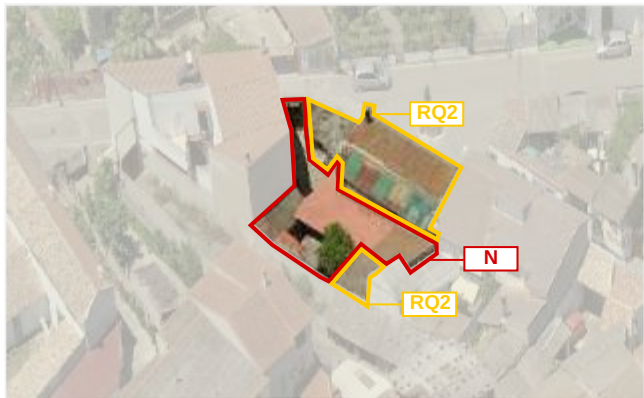
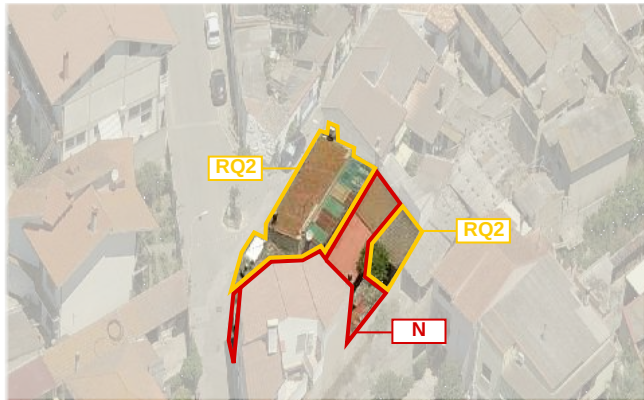
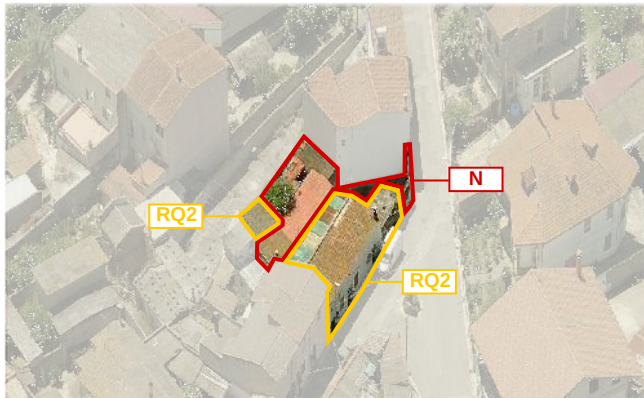
Foto a 45° \_ Classificazione degli edifici

18.32.1 alterazione visivo percettiva (finitura in tegole potoghesi, lastre in cemento amianto e lastre metalliche, infissi in alluminio)  
18.32.2 alterazione rispetto al tessuto storico (ampliamento)  
18.32.3 alterazione visivo percettiva (finitura in tegole potoghesi, lastre in cemento amianto e lastre metalliche)  
alterazione rispetto al tessuto storico (ampliamento volumetrico)

- l'edificato storico era caratterizzato da corpo compatto ad ELLE con corte posteriore. In epoche successive nella corte sono stati inseriti corpi aggiuntivi tanto che questa si è ridotta notevolmente.
