indirizzo via Arbarei 16  
foglio 5 all. A  
mappale 97  
classificazione  
18.36.1 edificio di nuova costruzione N  
18.36.2 edificio di nuova costruzione N

IL CENTRO DI PRIMA E ANTICA FORMAZIONE  
Unità Minima di Intervento 36 \_ Isolato 18

18.36a

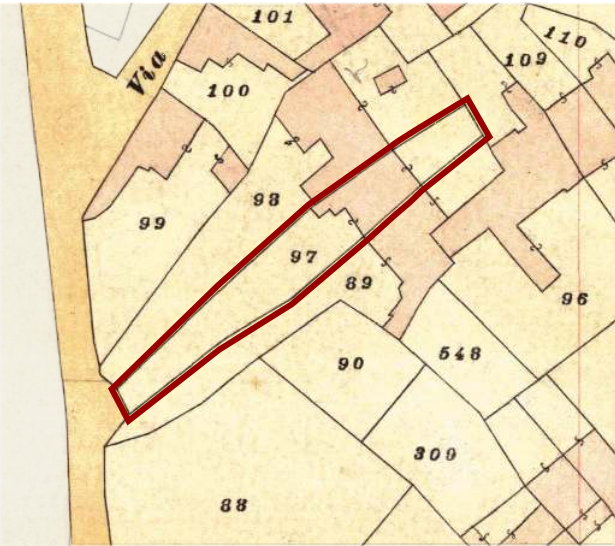
Individuazione UMI \_ Carta di impianto 1939

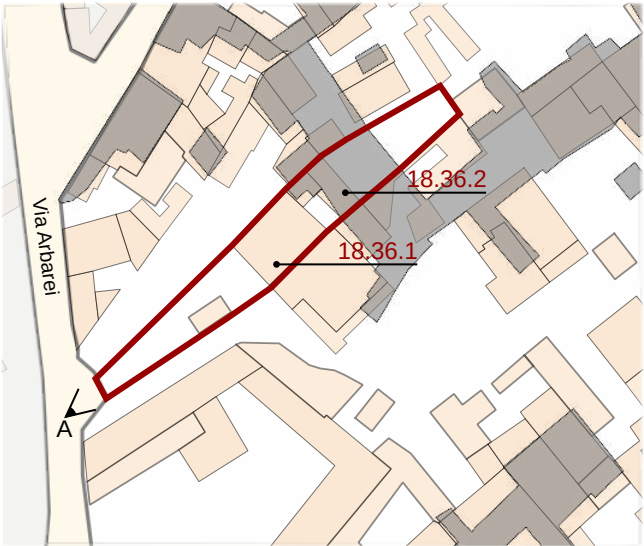
Individuazione UMI \_ GIS impianto attuale con 1939  
scala 1:1000

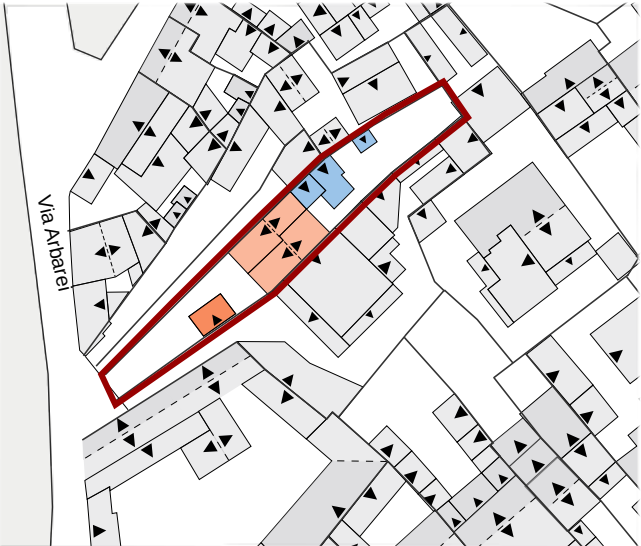
Datazione degli edifici  
scala 1:1000

- Edifici riconducibili al periodo antecedente al 1939
- Edifici riconducibili al periodo 1939 - 1950
- Edifici riconducibili al periodo 1950 - 1970
- Edifici riconducibili al periodo successivo al 1970
- Edifici parzialmente antecedenti al 1939

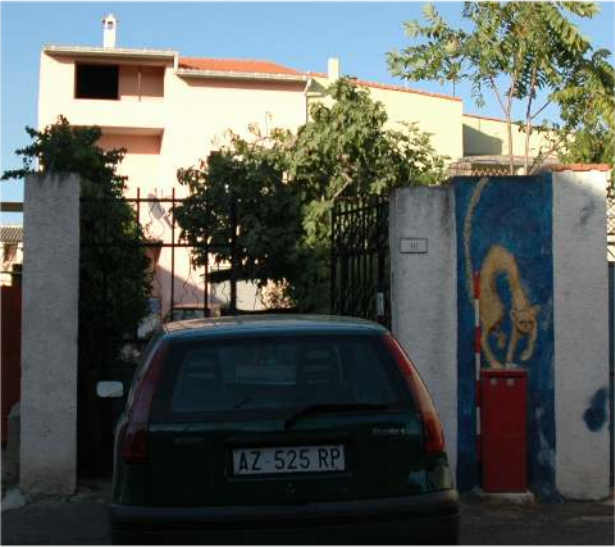
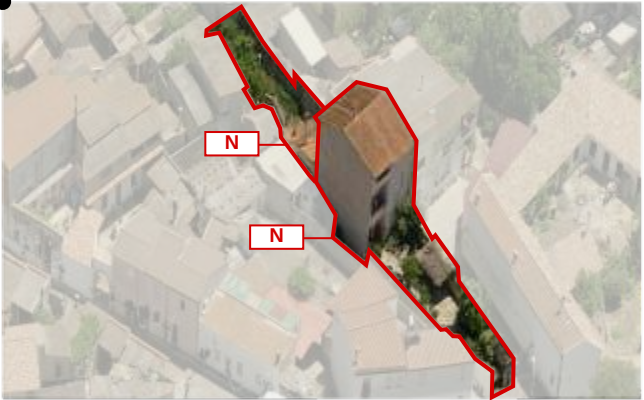
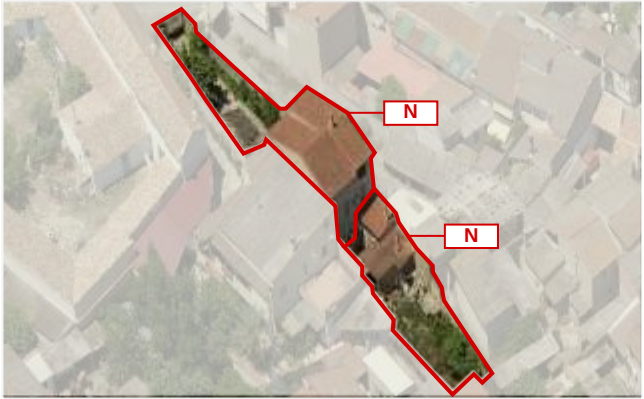
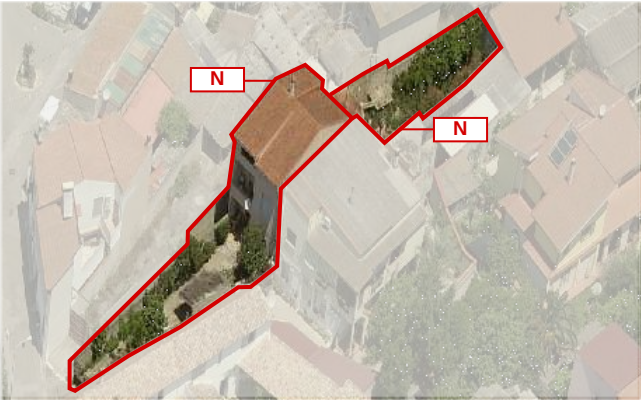
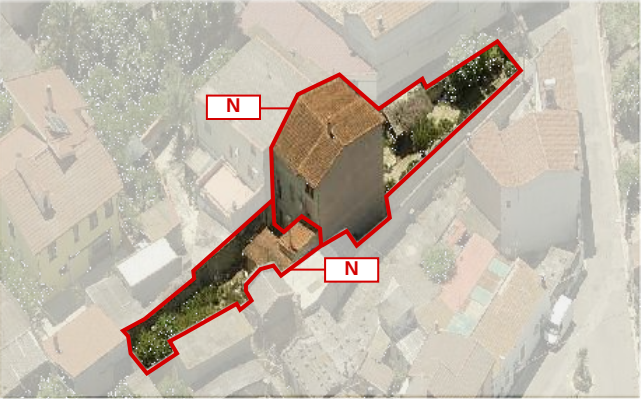
Foto a 45° \_ Classificazione degli edifici

**18.36.1** alterazione visivo percettiva (finitura in tegole portoghesi e lastre in cemento amianto, infissi con avvolgibili)  
alterazione rispetto al tessuto storico (ampliamento volumetrico)

**18.36.2** alterazione visivo percettiva (finitura in lastre di cemento amianto)  
alterazione rispetto al tessuto storico (ampliamento volumetrico)
