## LOCALIZZAZIONE

indirizzo via Arbarei 8  
foglio 5 all. A  
mappale 934  
classificazione  
18.39.1 edificio da riqualificare RQ2  
18.39.2 edificio di nuova costruzione N

IL CENTRO DI PRIMA E ANTICA FORMAZIONE  
Unità Minima di Intervento 39 \_ Isolato 18

18.39a

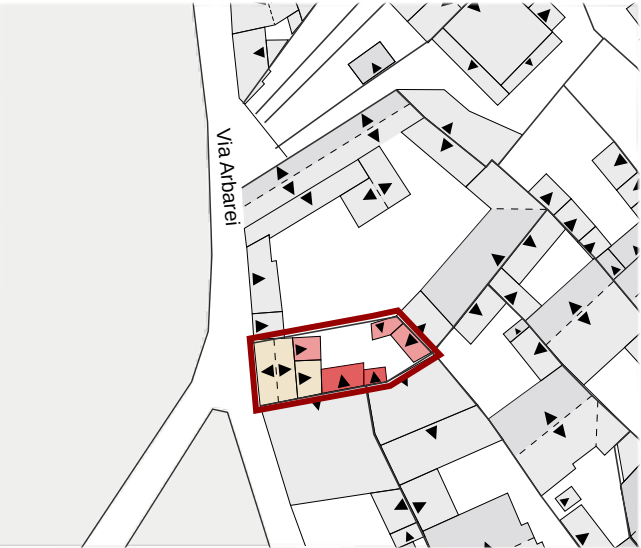
Datazione degli edifici  
scala 1:1000

- Edifici riconducibili al periodo antecedente il 1939
- Edifici riconducibili al periodo 1939 - 1950
- Edifici riconducibili al periodo 1950 - 1970
- Edifici riconducibili al periodo successivo al 1970
- Edifici parzialmente antecedenti al 1939

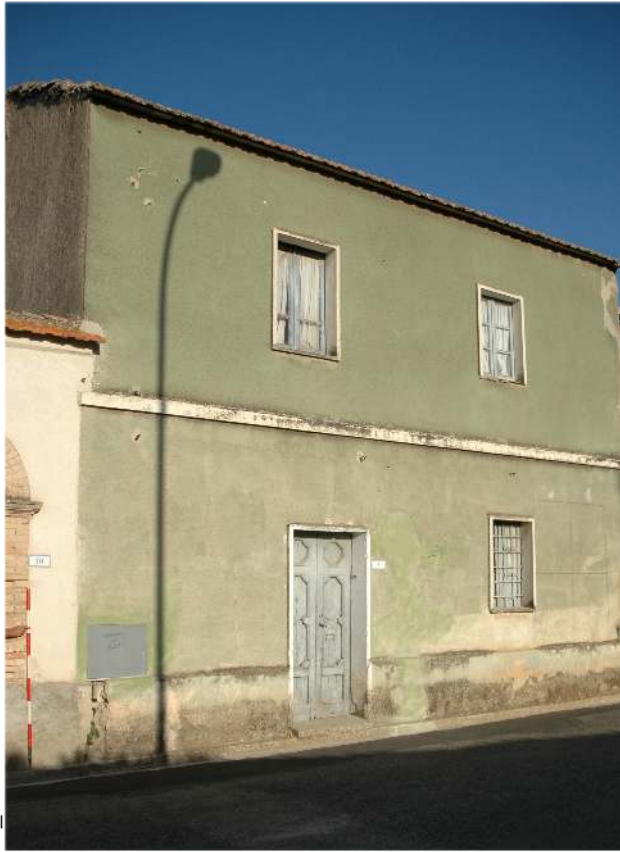
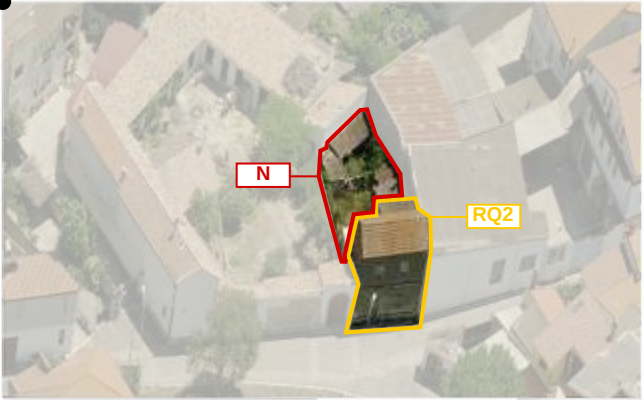
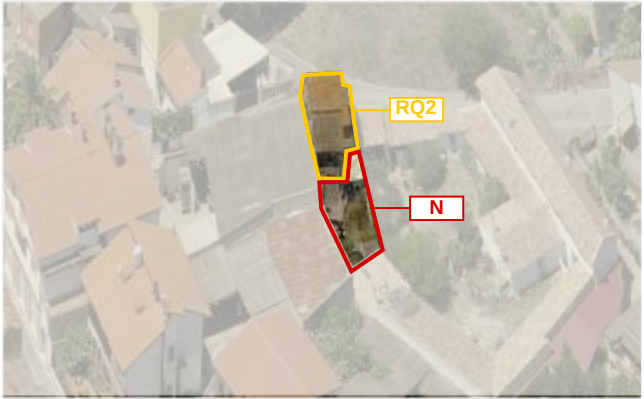
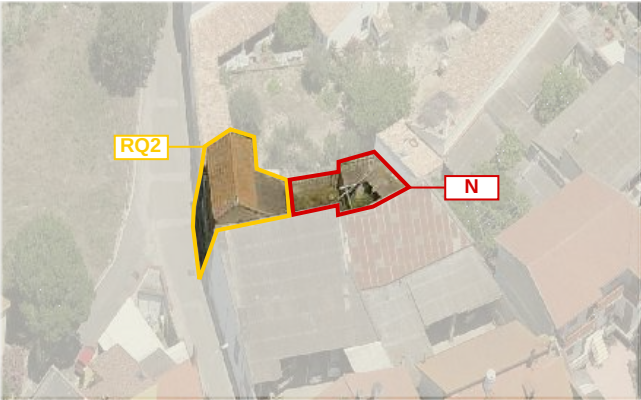
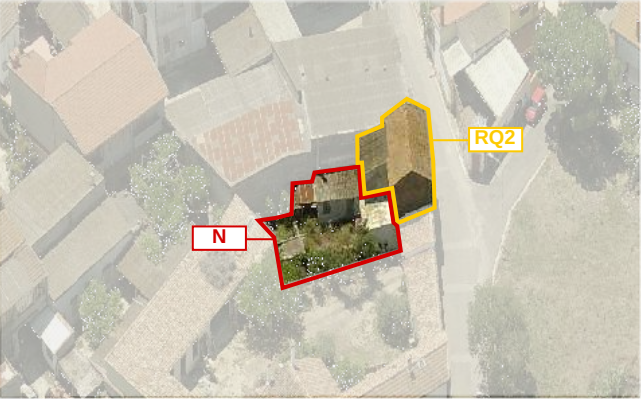
Foto a 45° \_ Classificazione degli edifici

- Edifici di valore storico**
- ST1** conservati
  - ST2** conservati + trasformazioni reversibili o coerenti
  - ST3** degradati
  - ST4** degradati + trasformazioni reversibili o coerenti
- Edifici da riqualificare**
- RQ1** conservati + trasformazioni sostanziali
  - RQ2** degradati + trasformazioni sostanziali
- N** Edifici alterati o di nuova costruzione
- R** Rudere
- AL** Aree libere

**18.39.1** alterazione visivo percettiva (finitura in tegole marsigliesi, lastre in cemento amianto)  
alterazione rispetto al tessuto storico (ampliamento volumetrico)  
**18.39.2** alterazione visivo percettiva (finitura in lastre in cemento amianto, tavelle in laterizio,  
lastre metalliche)  
alterazione rispetto al tessuto storico (ampliamento volumetrico)
