**LOCALIZZAZIONE**

indirizzo via Monastir 27/29  
foglio 5 all. A  
mappale 87  
classificazione  
18.5.1 edificio da riqualificare RQ2  
18.5.2 edificio da riqualificare RQ1

**IL CENTRO DI PRIMA E ANTICA FORMAZIONE**  
**Unità Minima di Intervento 05 \_ Isolato 18**

**18.5a**

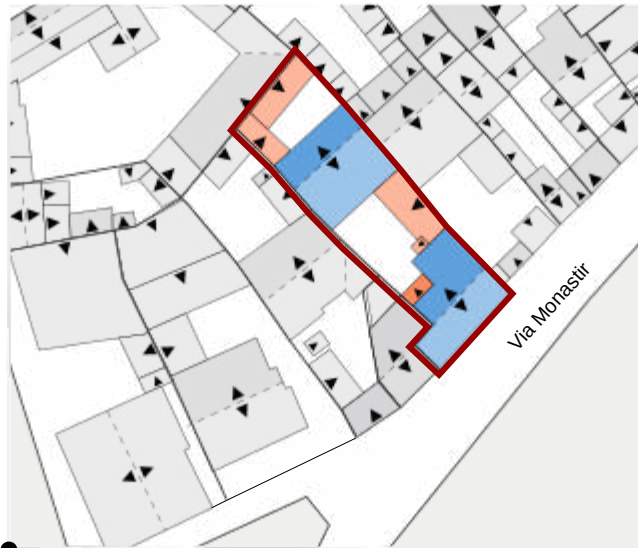
Datazione degli edifici  
scala 1:1000**Edifici di valore storico**

- Edifici riconducibili al periodo antecedente al 1939
- Edifici riconducibili al periodo 1939 - 1950
- Edifici riconducibili al periodo 1950 - 1970
- Edifici riconducibili al periodo successivo al 1970
- Edifici parzialmente antecedenti al 1939

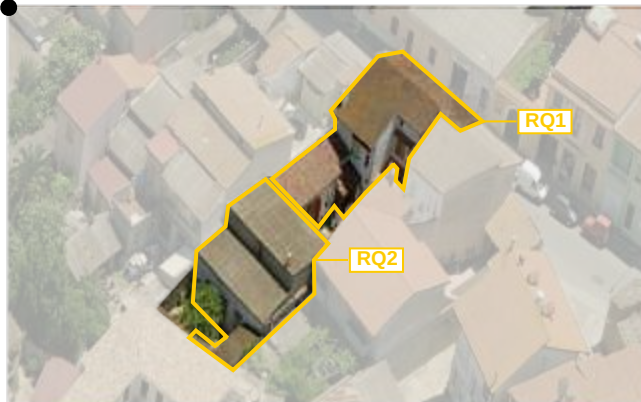
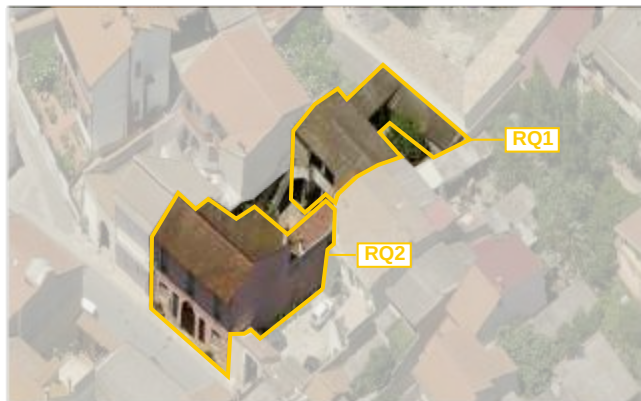
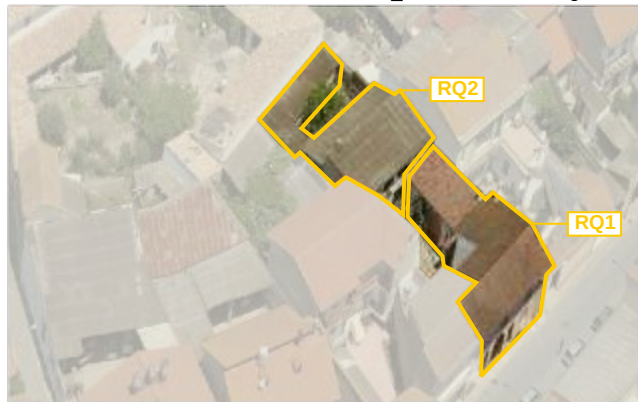
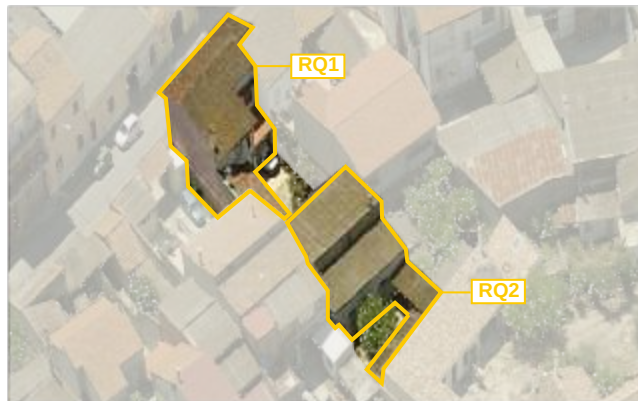
Foto a 45° \_ Classificazione degli edifici

| UMI | DATAZIONE | STATO DI CONSERVAZIONE | |
|---|---|---|---|
| 18.5.1 | parzialmente ante 1939<br>tettoie (post 1970) | struttura medio | finiture medio |
| 18.5.2 | parzialmente ante 1939<br>tettoie (post 1970) | struttura medio | finiture buono |

- 18.5.1 alterazione visivo percettiva  
alterazione rispetto al tessuto storico
- 18.5.2 alterazione visivo percettiva  
alterazione rispetto al tessuto storico

**note e criticità** presenza di portale ad arco
