indirizzo via Monastir 33  
foglio 5 all. A  
mappale 91, 309  
classificazione  
18.6.1 edificio da riqualificare RQ2  
18.6.2 edificio di valore storico ST2

## TIPO EDILIZIO T.A.A.A.A.B.

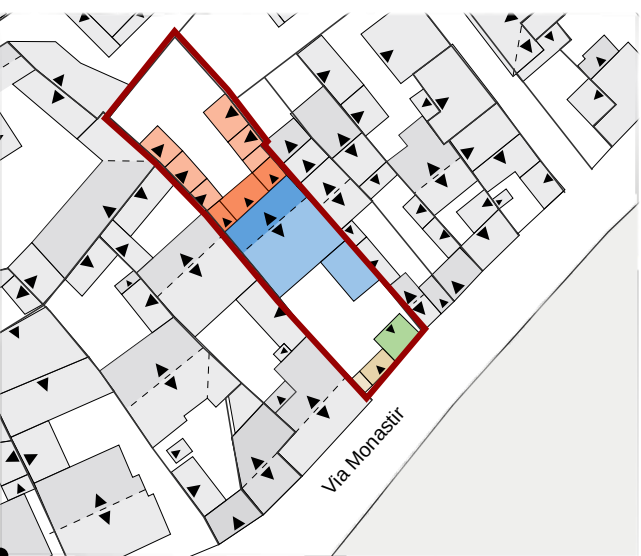
Datazione degli edifici  
scala 1:1000

- Edifici riconducibili al periodo antecedente al 1939
- Edifici riconducibili al periodo 1939 - 1950
- Edifici riconducibili al periodo 1950 - 1970
- Edifici riconducibili al periodo successivo al 1970
- Edifici parzialmente antecedenti al 1939

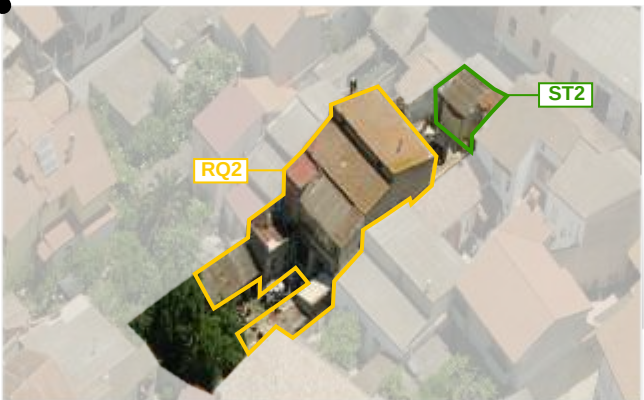
Foto a 45° \_ Classificazione degli edifici

- Edifici di valore storico**
- ST1** conservati
  - ST2** conservati + trasformazioni reversibili o coerenti
  - ST3** degradati
  - ST4** degradati + trasformazioni reversibili o coerenti
- Edifici da riqualificare**
- RQ1** conservati + trasformazioni sostanziali
  - RQ2** degradati + trasformazioni sostanziali
- Edifici alterati o di nuova costruzione**
- N**
- Rudere**
- R**
- Aree libere**
- AL**
