**indirizzo** via Monastir 37  
**foglio** 5 all. A  
**mappale** 3358  
**classificazione**  
18.7.1 edificio di valore storico\_ST4  
18.7.2 Edifici da riqualificare\_RQ2  
18.7.3 Edifici di nuova costruzione\_N

IL CENTRO DI PRIMA E ANTICA FORMAZIONE  
Unità Minima di Intervento 07 \_ Isolato 18

18.7a

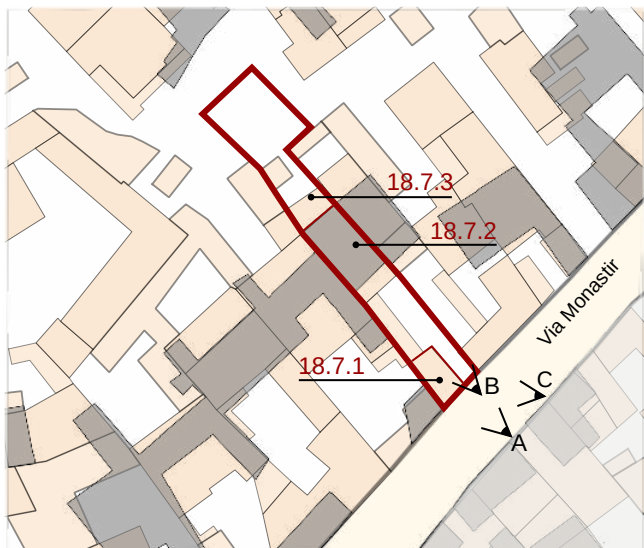
Individuazione UMI \_ GIS impianto attuale con 1939  
scala 1:1000

- Edifici di valore storico**
- ST1** conservati
  - ST2** conservati + trasformazioni reversibili o coerenti
  - ST3** degradati
  - ST4** degradati + trasformazioni reversibili o coerenti
- Edifici da riqualificare**
- RQ1** conservati + trasformazioni sostanziali
  - RQ2** degradati + trasformazioni sostanziali
- Edifici alterati o di nuova costruzione**
- N** Rudere
  - AL** Aree libere

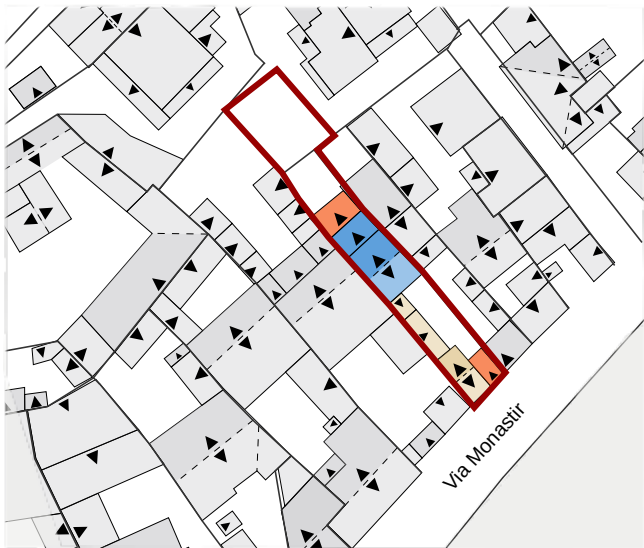
Datazione degli edifici  
scala 1:1000

- Edifici riconducibili al periodo antecedente al 1939
- Edifici riconducibili al periodo 1939 - 1950
- Edifici riconducibili al periodo 1950 - 1970
- Edifici riconducibili al periodo successivo al 1970
- Edifici parzialmente antecedenti al 1939

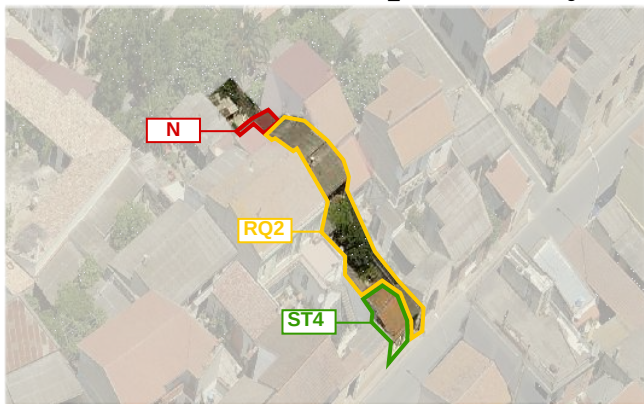
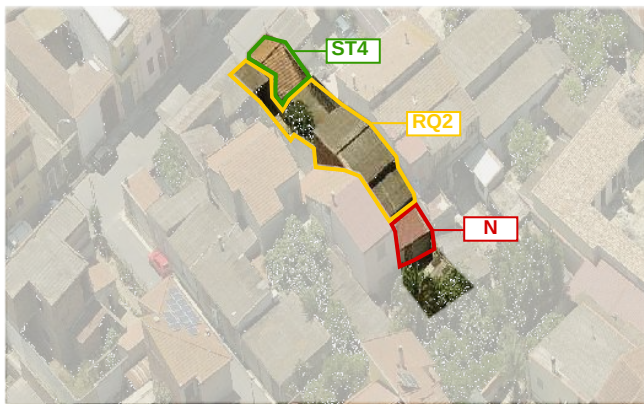
Foto a 45° \_ Classificazione degli edifici

- 18.7.1 alterazione visivo percettiva (finitura in tegole marsigliesi)
- 18.7.2 alterazione visivo percettiva (finitura in lastre di cemento amianto)  
alterazione rispetto al tessuto storico (ampliamento volumetrico)
- 18.7.3 alterazione visivo percettiva (finitura in lastre metalliche)  
alterazione rispetto al tessuto storico (ampliamento volumetrico)
