## LOCALIZZAZIONE

indirizzo via Monastir 41/43\_vico I Monastir  
foglio 5 all. A  
mappale 93-935-1203  
classificazione  
18.9 edificio di nuova costruzione N

## SEZIONE TECNICA

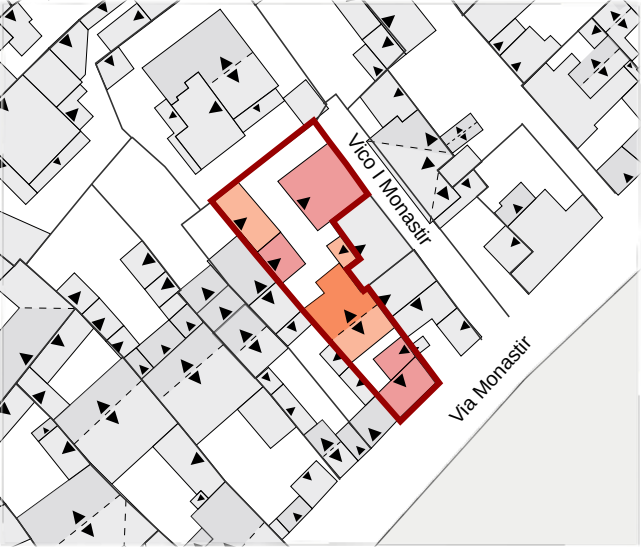
Datazione degli edifici  
scala 1:1000

- Edifici riconducibili al periodo antecedente al 1939
- Edifici riconducibili al periodo 1939 - 1950
- Edifici riconducibili al periodo 1950 - 1970
- Edifici riconducibili al periodo successivo al 1970
- Edifici parzialmente antecedenti al 1939
