## LOCALIZZAZIONE

indirizzo via San Giovanni 62  
foglio 5 all. A  
mappale 1219  
classificazione  
19.10 edificio di nuova costruzione N

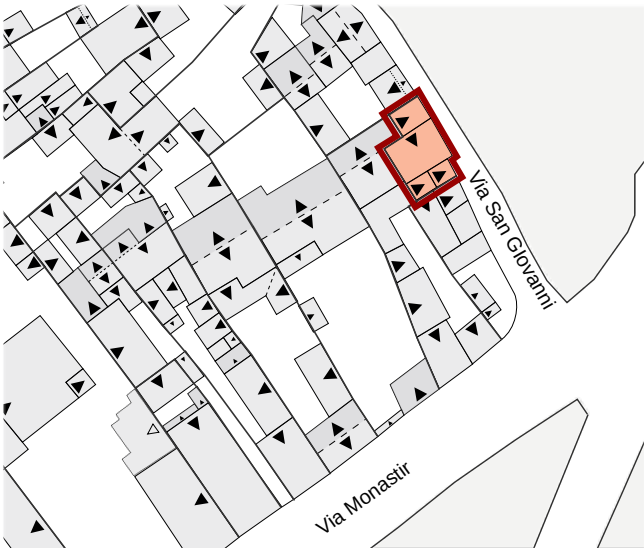
Datazione degli edifici  
scala 1:1000

- Edifici riconducibili al periodo antecedente il 1939
- Edifici riconducibili al periodo 1939 - 1950
- Edifici riconducibili al periodo 1950 - 1970
- Edifici riconducibili al periodo successivo al 1970
- Edifici parzialmente antecedenti al 1939

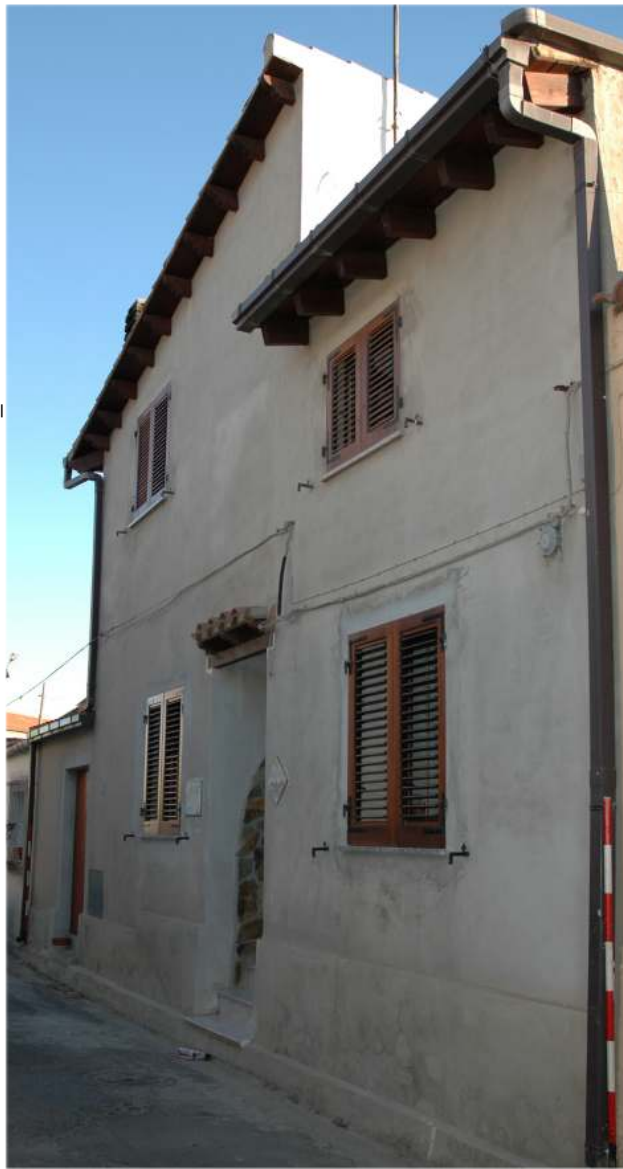
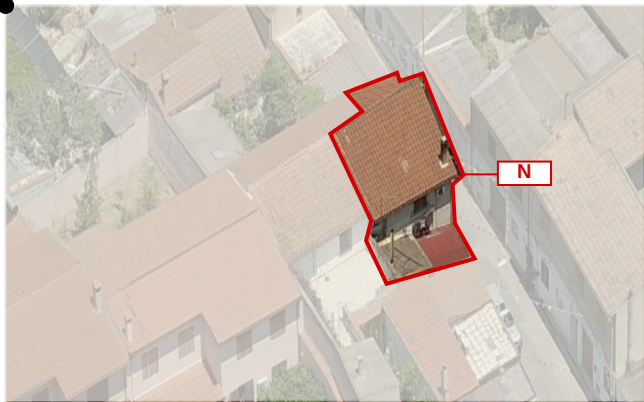
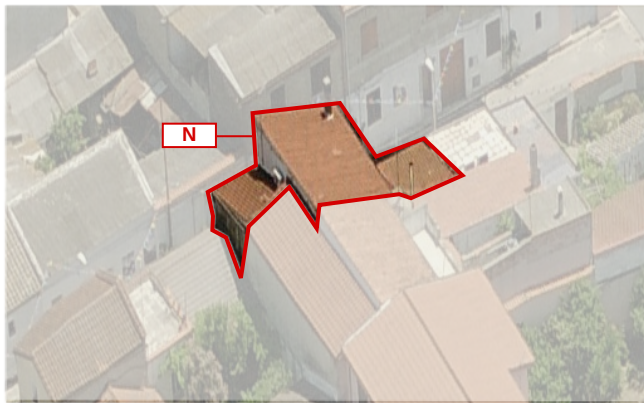
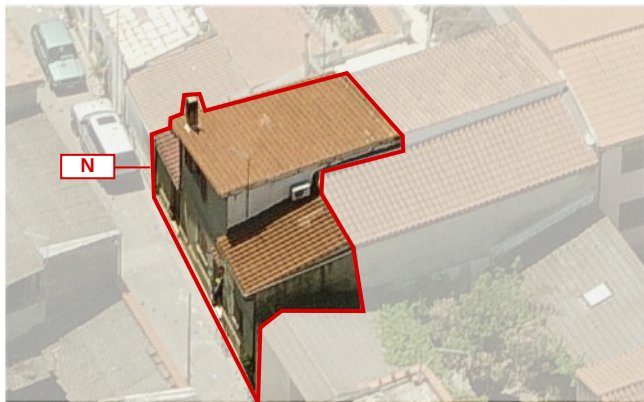
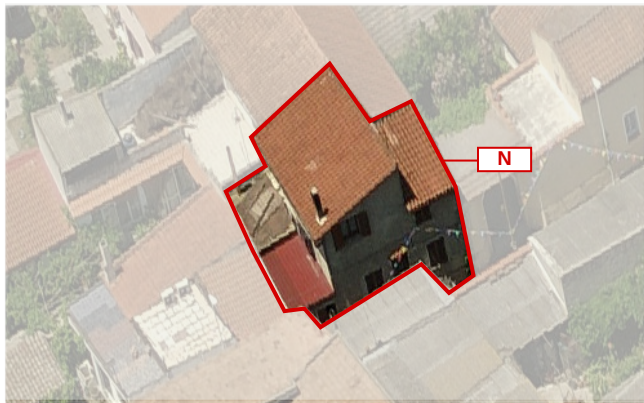
Foto a 45° \_ Classificazione degli edifici

- Edifici di valore storico**
- ST1** conservati
  - ST2** conservati + trasformazioni reversibili o coerenti
  - ST3** degradati
  - ST4** degradati + trasformazioni reversibili o coerenti
- Edifici da riqualificare**
- RQ1** conservati + trasformazioni sostanziali
  - RQ2** degradati + trasformazioni sostanziali
- Edifici alterati o di nuova costruzione**
- N**
- Rudere**
- R**
- Aree libere**
- AL**

19.10 alterazione visivo percettiva (finitura in tegole portoghesi, in lastre di cemento amianto)  
alterazione rispetto al tessuto storico (ampliamento volumetrico)
