## LOCALIZZAZIONE

IL CENTRO DI PRIMA E ANTICA FORMAZIONE  
Unità Minima di Intervento 11 \_ Isolato 19

19.11a

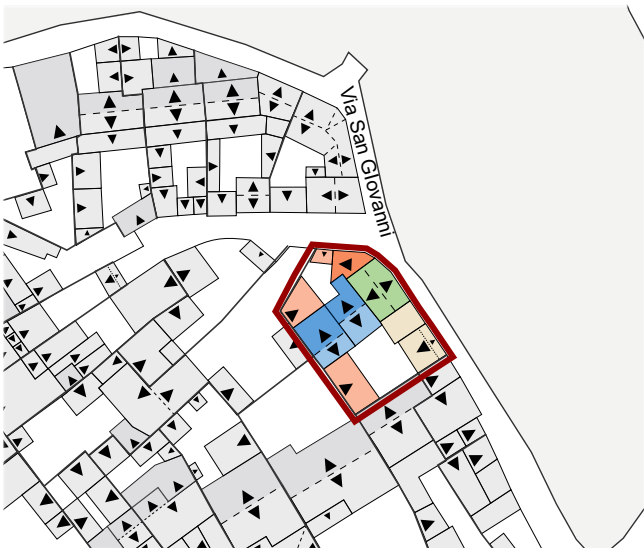
Datazione degli edifici  
scala 1:1000

- Edifici riconducibili al periodo antecedente al 1939
- Edifici riconducibili al periodo 1939 - 1950
- Edifici riconducibili al periodo 1950 - 1970
- Edifici riconducibili al periodo successivo al 1970
- Edifici parzialmente antecedenti al 1939

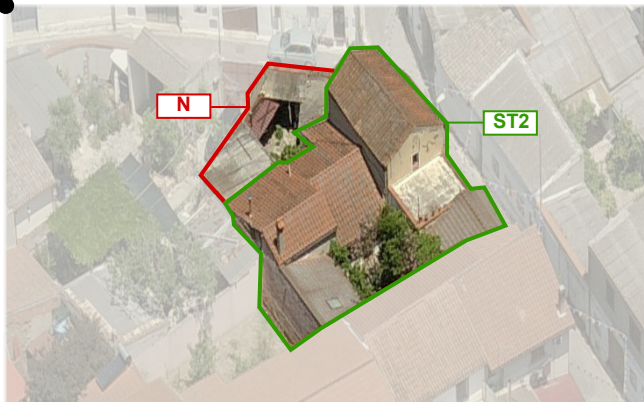
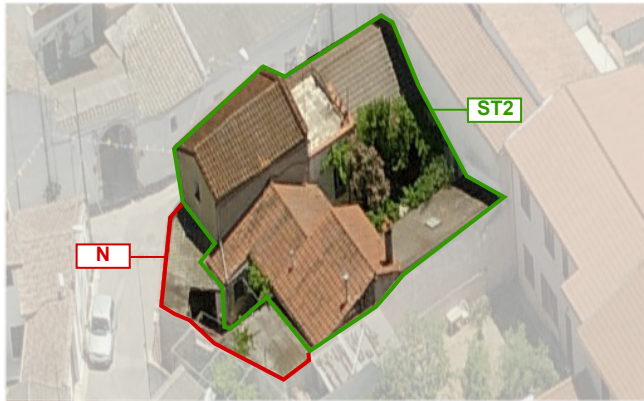
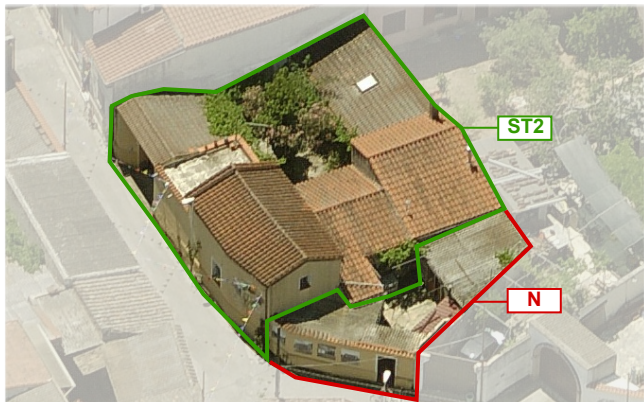
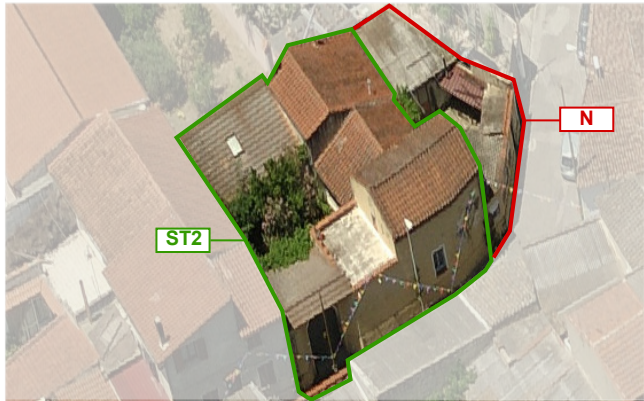
Foto a 45° \_ Classificazione degli edifici

19.11.1 alterazione visivo percettiva (finitura in tegole portoghesi)  
alterazione rispetto al tessuto storico (ampliamento volumetrico)  
19.11.2 alterazione visivo percettiva (finitura in lastre di cemento amianto)  
alterazione rispetto al tessuto storico (ampliamento volumetrico)
