## LOCALIZZAZIONE

indirizzo via San Giovanni 50  
foglio 5 all. A  
mappale 3825  
classificazione  
19.15.1 edificio da riqualificare RQ2  
19.15.2 edificio di nuova costruzione N

IL CENTRO DI PRIMA E ANTICA FORMAZIONE  
Unità Minima di Intervento 15 \_ Isolato 19

19.15a

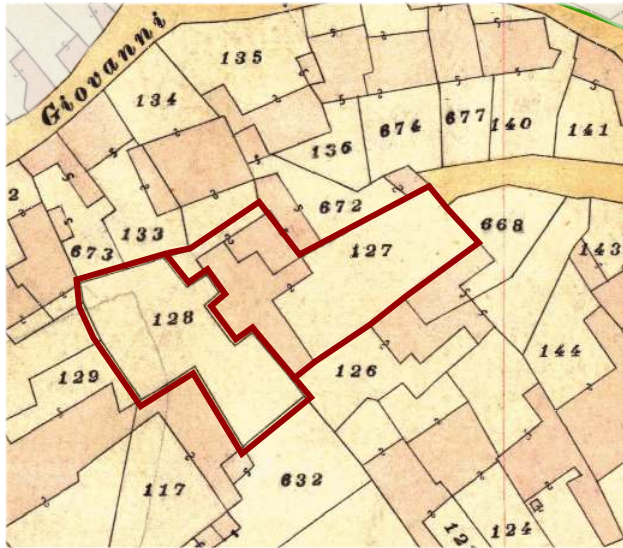
Individuazione UMI \_ Carta di impianto 1939

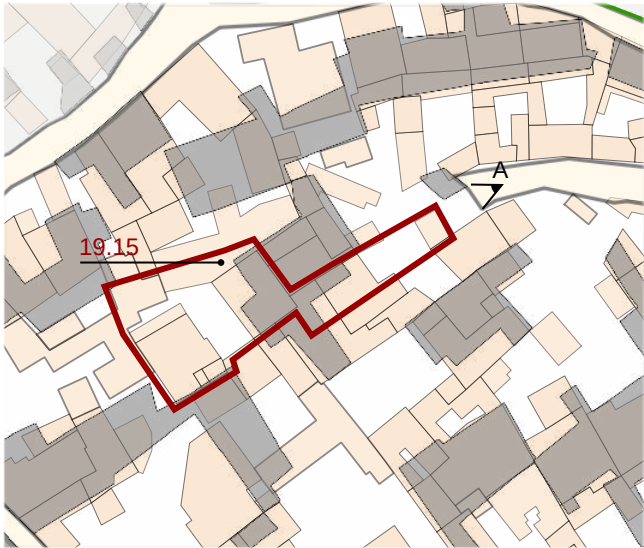
Individuazione UMI \_ GIS impianto attuale con 1939  
scala 1:1000

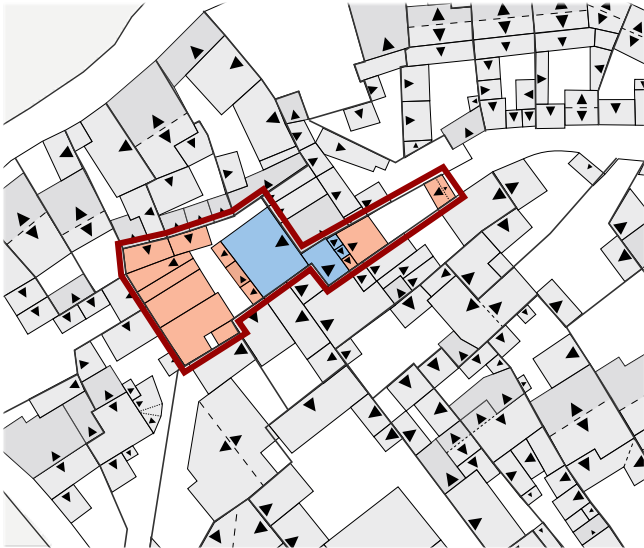
Datazione degli edifici  
scala 1:1000

- Edifici riconducibili al periodo antecedente il 1939
- Edifici riconducibili al periodo 1939 - 1950
- Edifici riconducibili al periodo 1950 - 1970
- Edifici riconducibili al periodo successivo al 1970
- Edifici parzialmente antecedenti al 1939

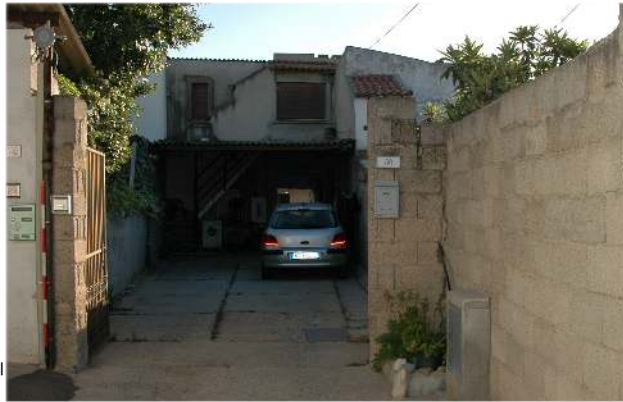
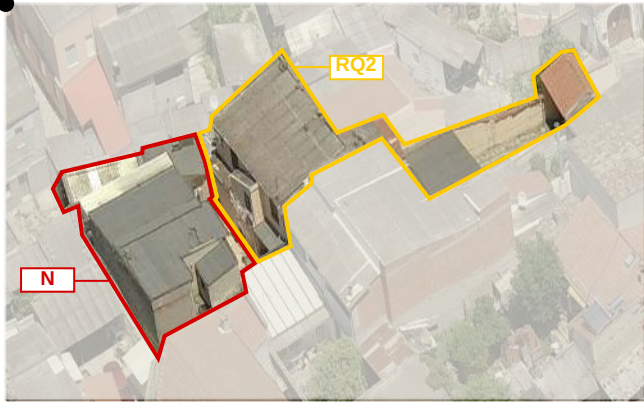
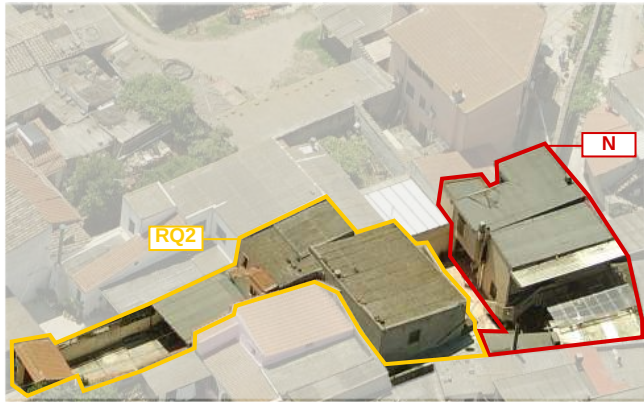
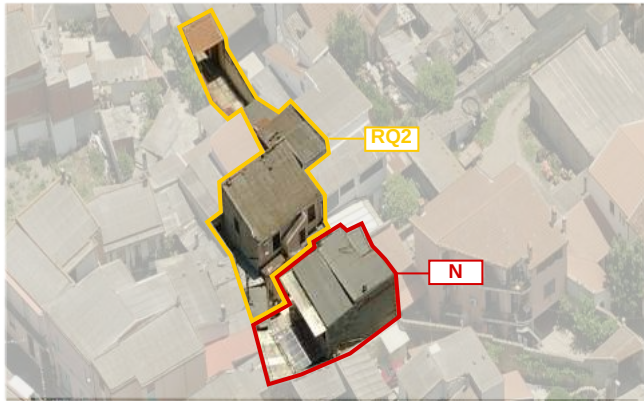
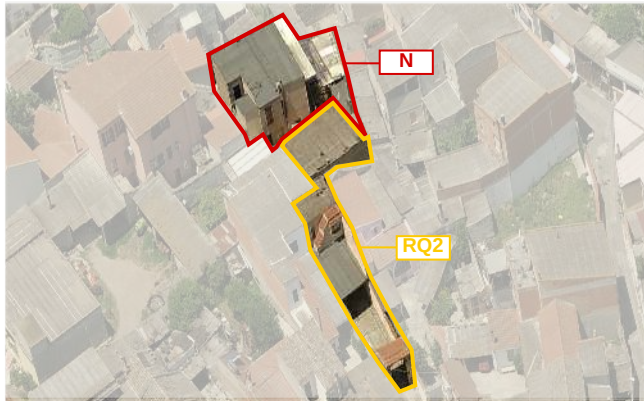
| UMI | DATAZIONE | STATO DI CONSERVAZIONE | |
|---|---|---|---|
| 19.15.1 | parzialmente ante 1939<br>post 1970 | struttura buono | finiture sufficienti |
| 19.15.2 | post 1970 | struttura buono | finiture sufficiente |

**19.15.1** alterazione visivo percettiva (finitura in tegole portoghesi, in lastre di cemento amianto, infissi con avvolgibili)  
alterazione rispetto al tessuto storico (ampliamento volumetrico)  
**19.15.2** alterazione visivo percettiva (finitura in lastre di cemento amianto, infissi con avvolgibili)  
alterazione rispetto al tessuto storico (ampliamento volumetrico)
