Individuazione UMI \_ Carta di impianto 1939

## LOCALIZZAZIONE

indirizzo via San Giovanni 48  
foglio 5 all. A  
mappale 2100  
classificazione  
19.16.1 edificio di nuova costruzione o alterato N  
19.16.2 edificio di nuova costruzione o alterato N

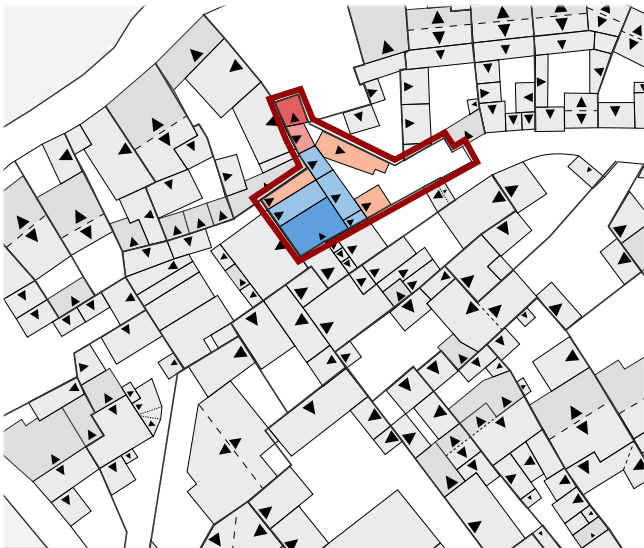
Datazione degli edifici  
scala 1:1000

- Edifici riconducibili al periodo antecedente il 1939
- Edifici riconducibili al periodo 1939 - 1950
- Edifici riconducibili al periodo 1950 - 1970
- Edifici riconducibili al periodo successivo al 1970
- Edifici parzialmente antecedenti al 1939

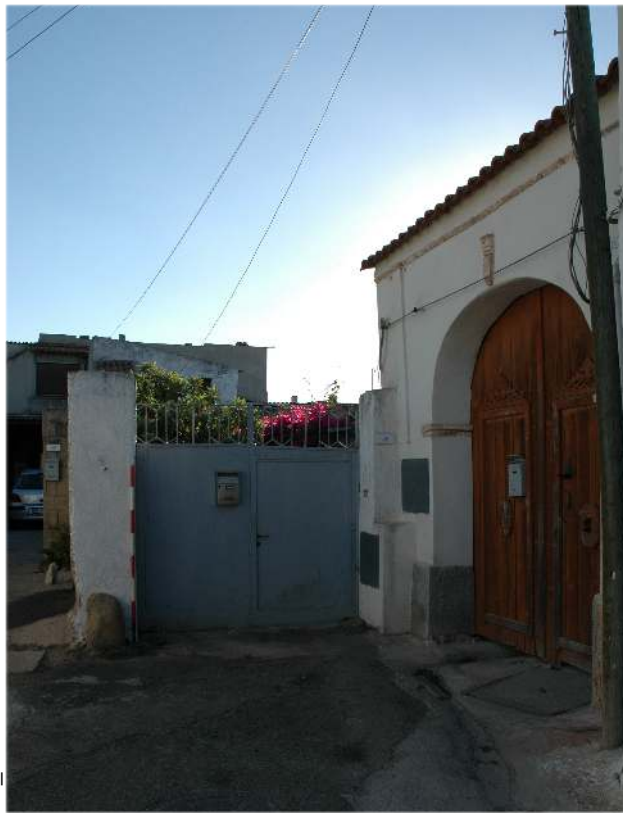
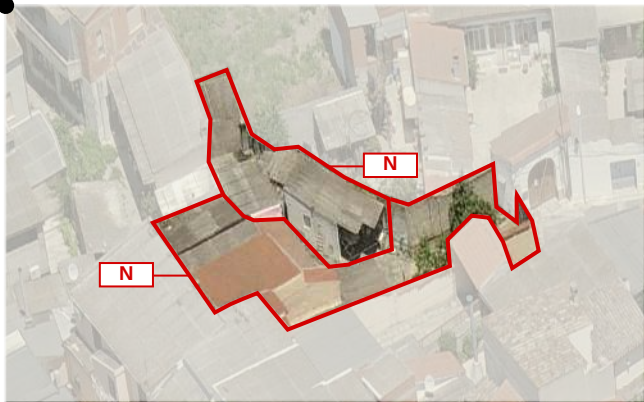
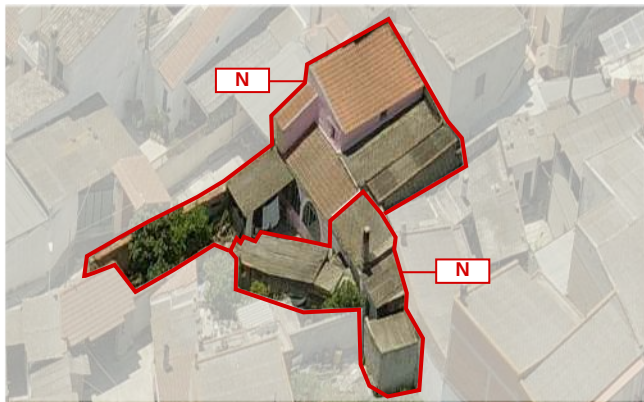
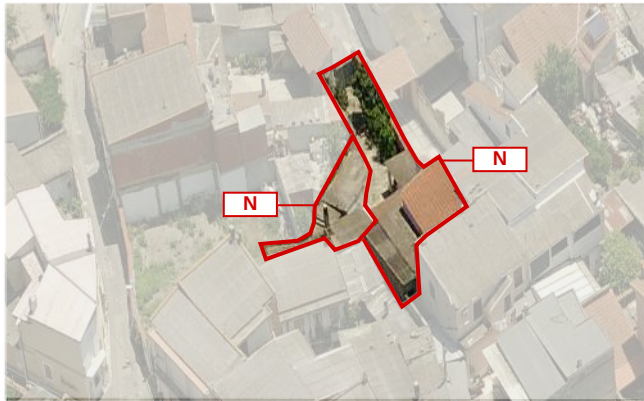
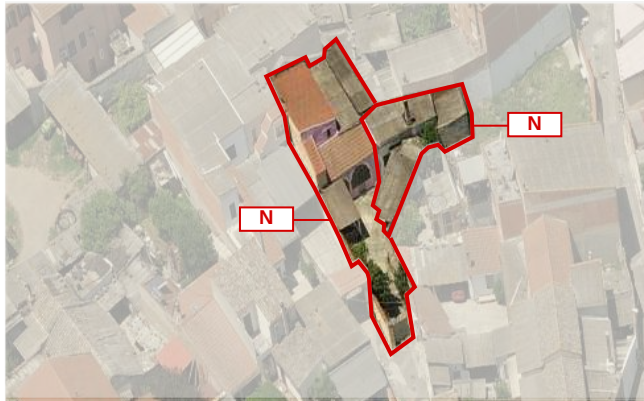
| UMI | DATAZIONE | STATO DI CONSERVAZIONE | |
|---|---|---|---|
| 19.16.1 | parzialmente ante 1939<br>post 1970 | struttura buono | finiture buono |
| 19.16.2 | post 1970 | struttura sufficiente | finiture sufficiente |

**19.16.1** alterazione visivo percettiva (finitura in tegole portoghesi, in lastre di cemento amianto, infissi in alluminio nella "lolla")  
alterazione rispetto al tessuto storico (ampliamento volumetrico)  
**19.16.2** alterazione visivo percettiva (finitura in lastre di cemento amianto)  
alterazione rispetto al tessuto storico (ampliamento volumetrico)
