indirizzo vico I San Giovanni 3/5  
foglio 5 all. A  
mappale 947  
classificazione  
19.29 edificio da riqualificare RQ2

IL CENTRO DI PRIMA E ANTICA FORMAZIONE  
Unità Minima di Intervento 29 \_ Isolato 19

19.29a

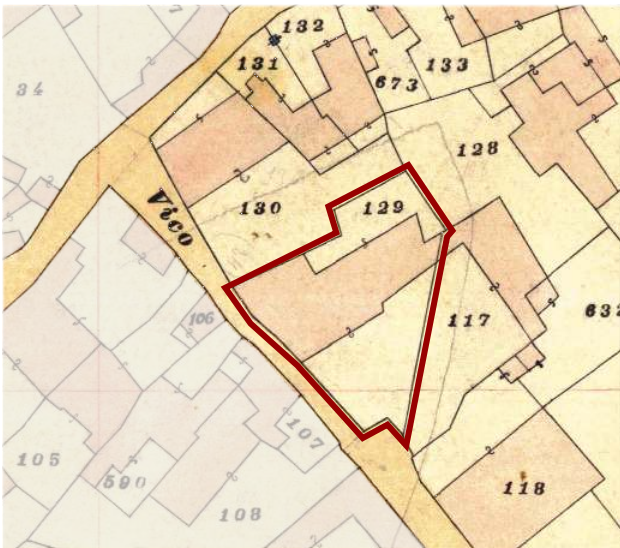
Individuazione UMI \_ Carta di impianto 1939

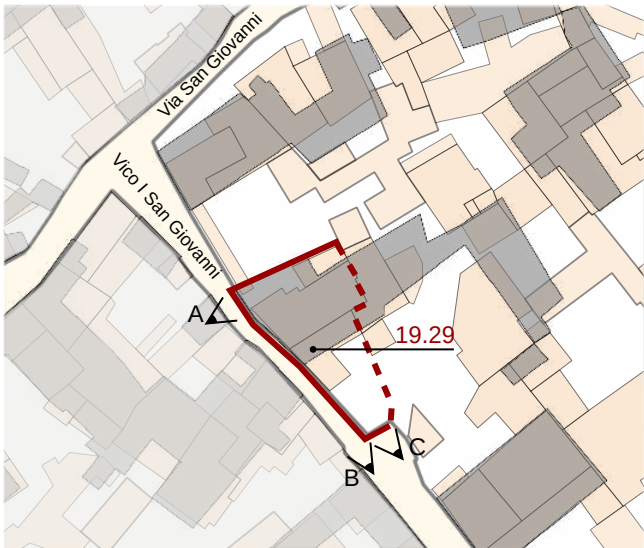
Individuazione UMI \_ GIS impianto attuale con 1939  
scala 1:1000

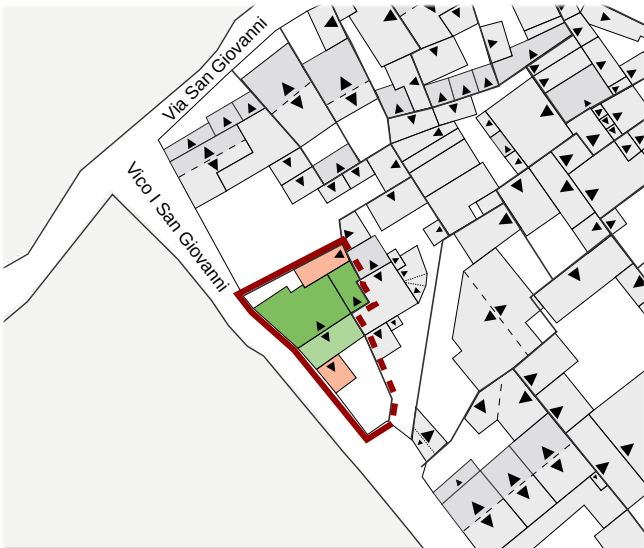
Datazione degli edifici  
scala 1:1000

- Edifici riconducibili al periodo antecedente al 1939
- Edifici riconducibili al periodo 1939 - 1950
- Edifici riconducibili al periodo 1950 - 1970
- Edifici riconducibili al periodo successivo al 1970
- Edifici parzialmente antecedenti al 1939

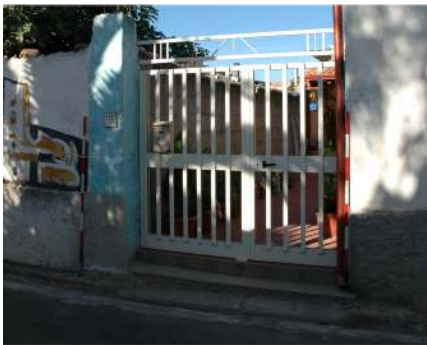
- Edifici di valore storico**
- ST1** conservati
  - ST2** conservati + trasformazioni reversibili o coerenti
  - ST3** degradati
  - ST4** degradati + trasformazioni reversibili o coerenti
- Edifici da riqualificare**
- RQ1** conservati + trasformazioni sostanziali
  - RQ2** degradati + trasformazioni sostanziali
- Edifici alterati o di nuova costruzione**
- N**
- Rudere**
- R**
- Aree libere**
- AL**

Foto a 45° \_ Classificazione degli edifici

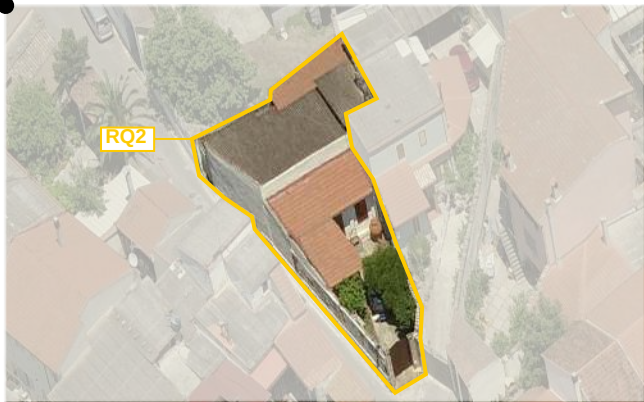
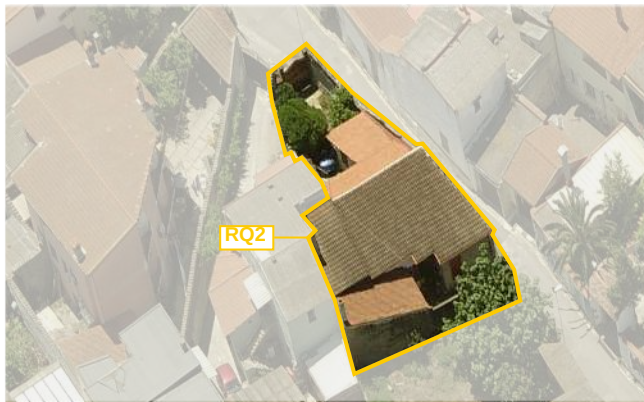
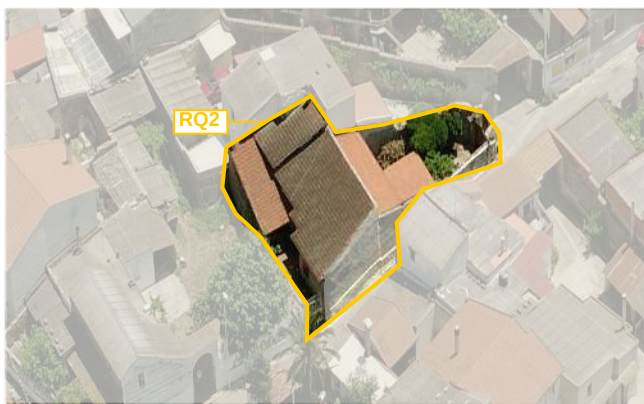
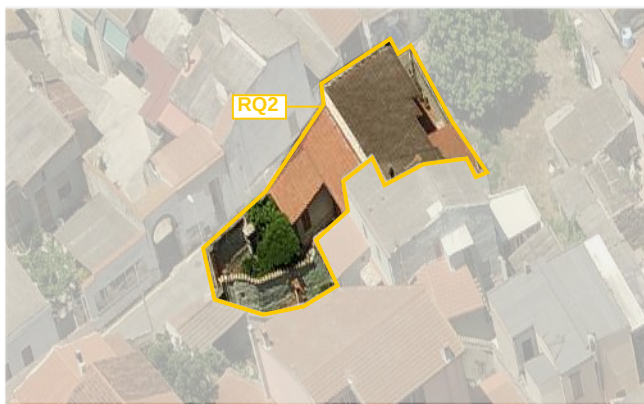
| UMI | DATAZIONE | STATO DI CONSERVAZIONE | |
|---|---|---|---|
| 19.29 | ante 1939<br>post 1970 | struttura buono | finiture sufficiente |

19.29 alterazione visivo percettiva (finitura in tegole marsigliesi e portoghesi, cancello metallico a giorno)  
alterazione rispetto al tessuto storico (ampliamento volumetrico)

- l'edificato storico faceva parte del lotto 129 ed era caratterizzato da corpo centrale con corte anteriore e posteriore
- successivamente il lotto è stato frazionato dando origine alle UMI 29 e 30.
- la copertura dell'attuale UMI si presenta alterata rispetto all'edificato storico che risultava essere a doppia falda
