indirizzo vico I San Giovanni 7  
foglio 5 all. A  
mappale 3589  
classificazione  
19.30 edificio da riqualificare RQ2

IL CENTRO DI PRIMA E ANTICA FORMAZIONE  
Unità Minima di Intervento 30 \_ Isolato 19

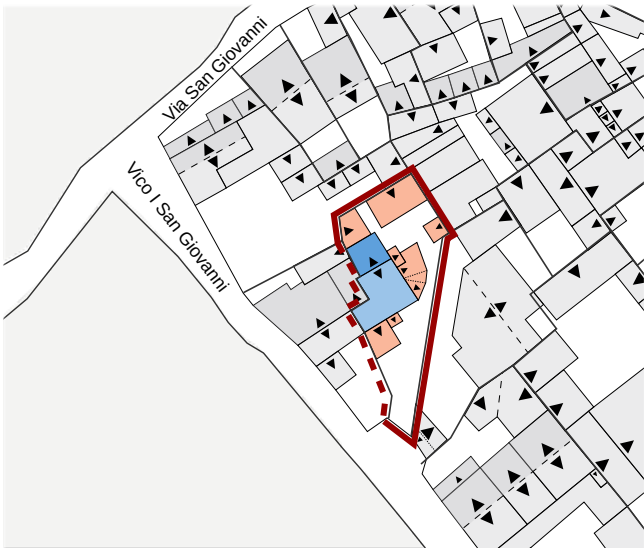
Datazione degli edifici  
scala 1:1000

- Edifici riconducibili al periodo antecedente il 1939
- Edifici riconducibili al periodo 1939 - 1950
- Edifici riconducibili al periodo 1950 - 1970
- Edifici riconducibili al periodo successivo al 1970
- Edifici parzialmente antecedenti al 1939

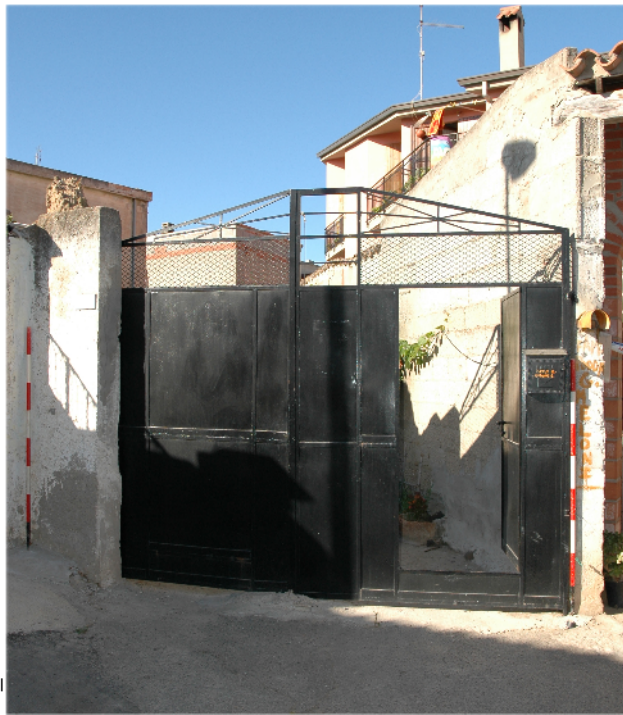
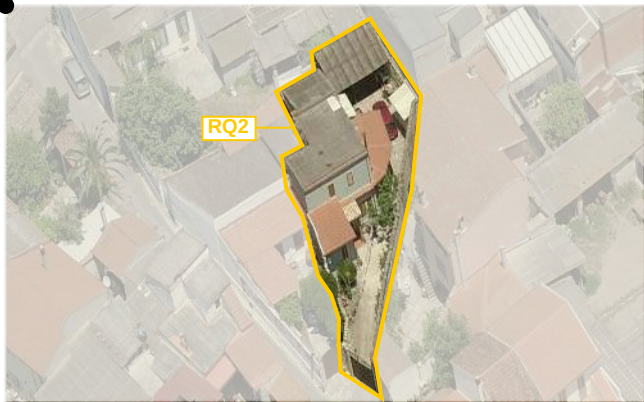
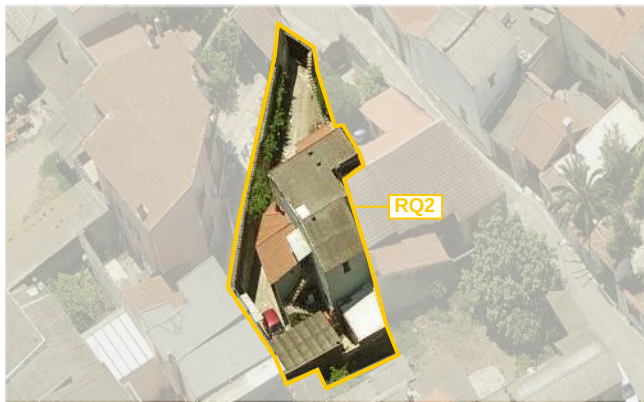
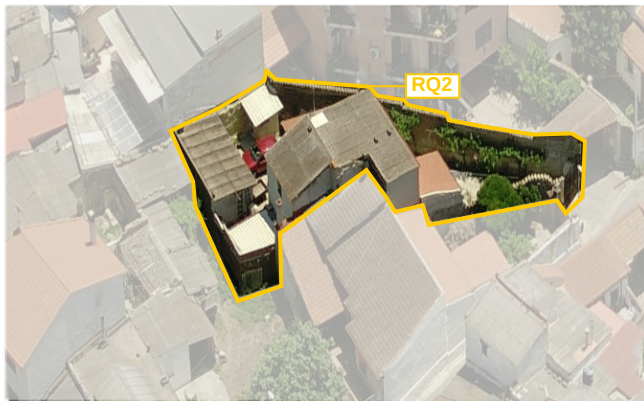
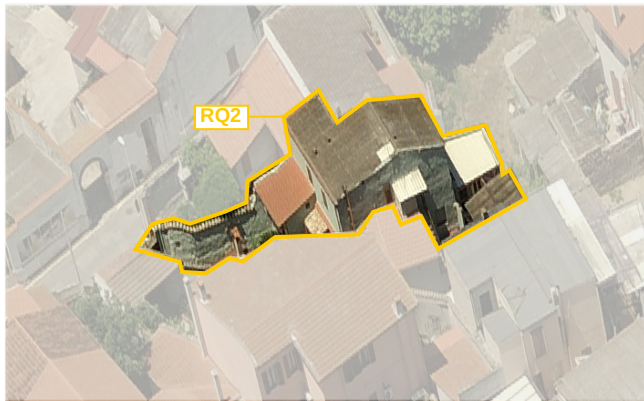
19.30a

| UMI | DATAZIONE | STATO DI CONSERVAZIONE | |
|---|---|---|---|
| 19.30 | parzialmente ante 1939<br>post 1970 | struttura buono | finiture buono |

19.30 alterazione visivo percettiva (finitura in tegole portoghesi, in lastre di cemento amianto, infissi in alluminio, cancello metallico)  
alterazione rispetto al tessuto storico (ampliamento volumetrico)
