**LOCALIZZAZIONE**

indirizzo via Monastir 79  
foglio 5 all. A  
mappale 3270  
classificazione  
19.5.1 edificio di valore storico ST3  
19.5.2 edificio di nuova costruzione N  
19.5.3 edificio di nuova costruzione N

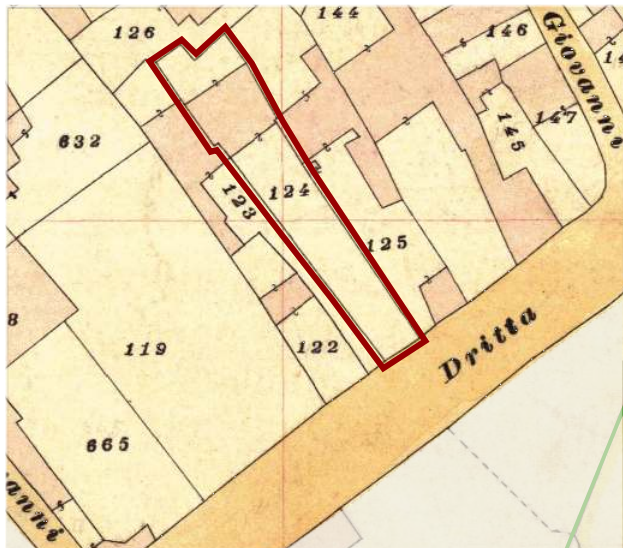
Individuazione UMI \_ Carta di impianto 1939

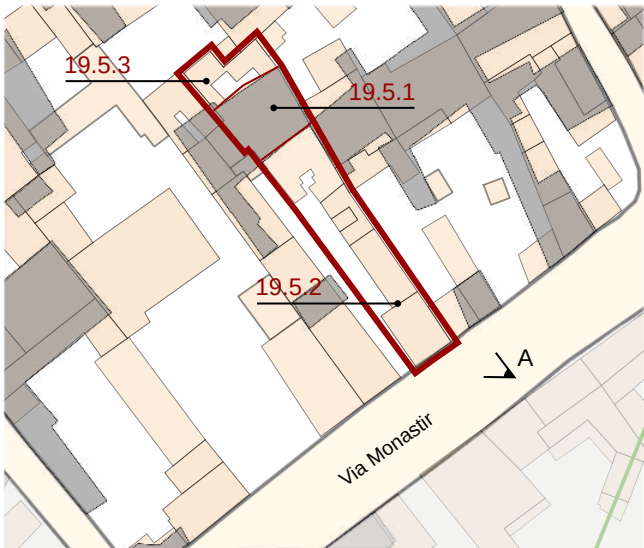
Individuazione UMI \_ GIS impianto attuale con 1939  
scala 1:1000

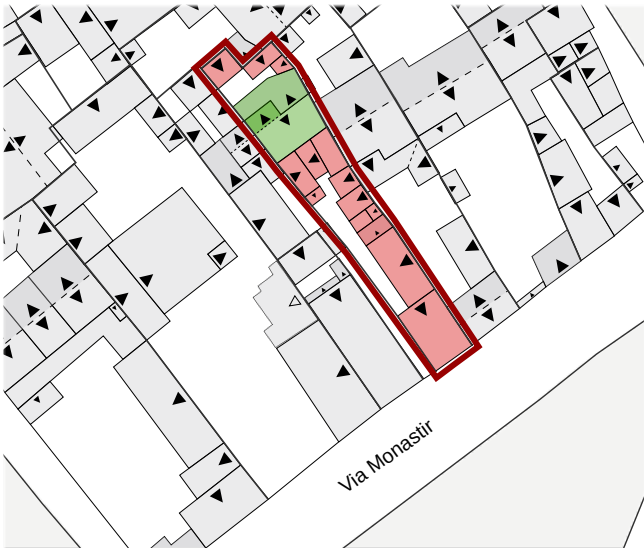
Datazione degli edifici  
scala 1:1000

- Edifici riconducibili al periodo antecedente al 1939
- Edifici riconducibili al periodo 1939 - 1950
- Edifici riconducibili al periodo 1950 - 1970
- Edifici riconducibili al periodo successivo al 1970
- Edifici parzialmente antecedenti al 1939

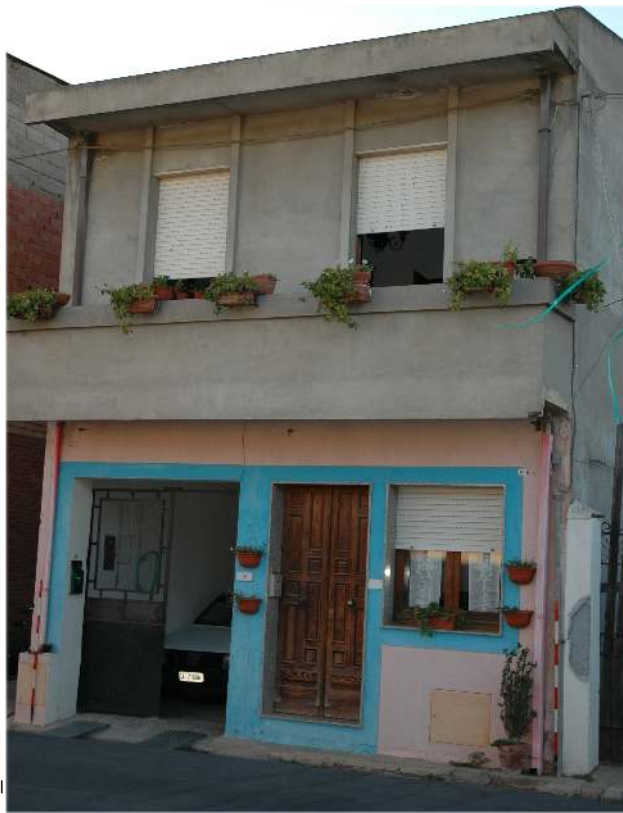
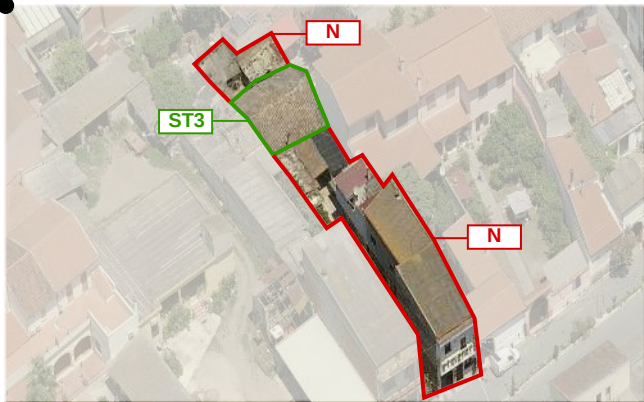
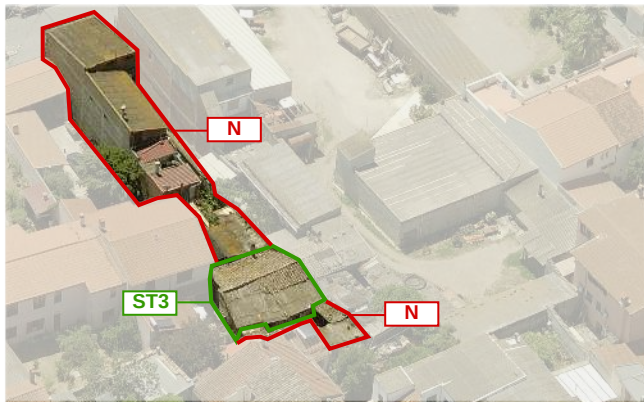
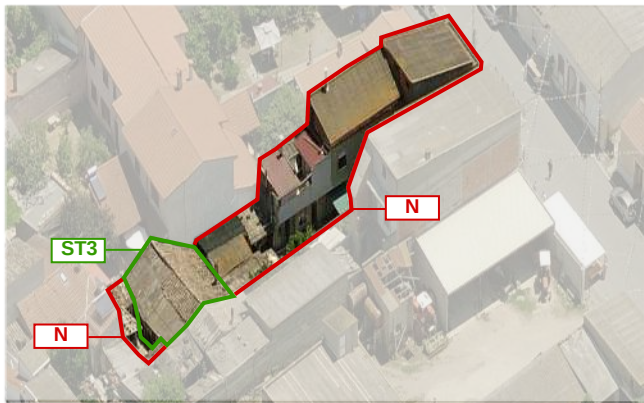
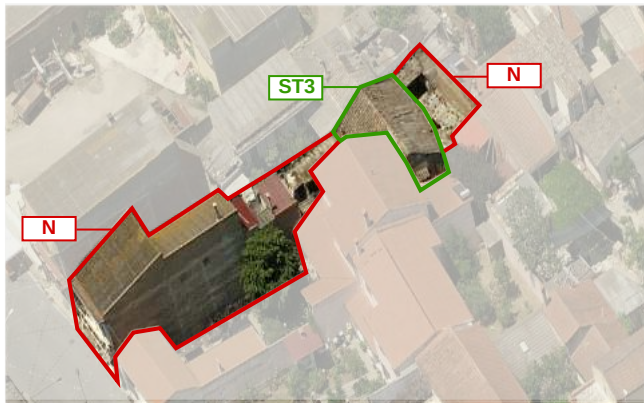
| UMI | DATAZIONE | STATO DI CONSERVAZIONE |
|---|---|---|
| 19.5.1 | ante 1939 | struttura sufficiente finiture sufficiente |
| 19.5.2 | tra 1959 e 1970 | struttura buono finiture sufficiente |
| 19.5.3 | tra 1959 e 1970 | struttura scarso finiture scarso |

19.5.1 alterazione visivo percettiva (occlusione lati anteriore e posteriore, finitura in lastre di cemento amianto)  
alterazione rispetto al tessuto storico (ampliamento volumetrico)  
19.5.2 alterazione visivo percettiva (finitura in tegole portoghesi e lastre di cemento amianto)  
alterazione rispetto al tessuto storico (ampliamento volumetrico)  
19.5.3 alterazione visivo percettiva (finitura in lastre di cemento amianto)  
alterazione rispetto al tessuto storico (ampliamento volumetrico)

tipo edilizio di riferimento  
- l'edificato storico era caratterizzato da corpo centrale con corte anteriore e posteriore  
- in epoca successiva (post 1970) sono stati inseriti dei corpi aggiunti che hanno notevolmente ridotto le dimensioni di entrambe le corti, tanto da farle quasi scomparire  
tipo di accesso al lotto carrabile (cancello metallico) pedonale (portoncino)  
tipo di recinzione cieca  
destinazione d'uso degli spazi aperti pertinenza diretta dell'abitazione  
note e criticità -
