Individuazione UMI \_ Carta di impianto 1939

Individuazione UMI \_ GIS impianto attuale con 1939  
scala 1:1500

| LOCALIZZAZIONE | | | |
|---|---|---|---|
| indirizzo via Risorgimento - vicolo I S. Giovanni 45-47 | | | |
| 20.7 Edificio degradato con trasformazioni sostanziali_RQ2 | | | |

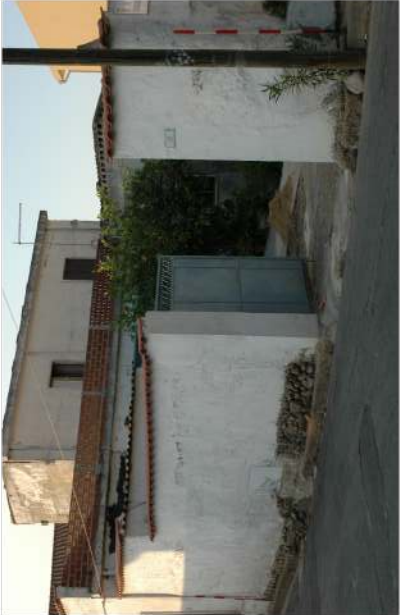
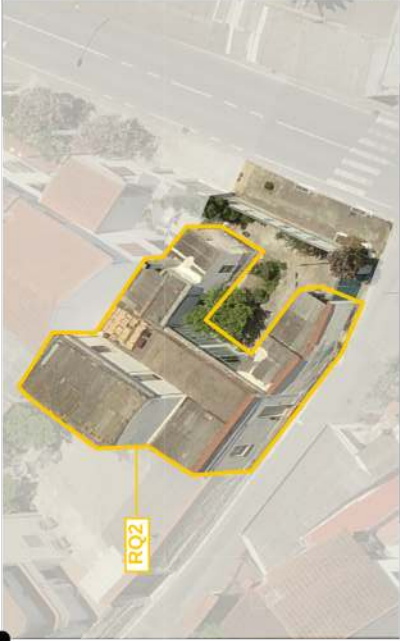
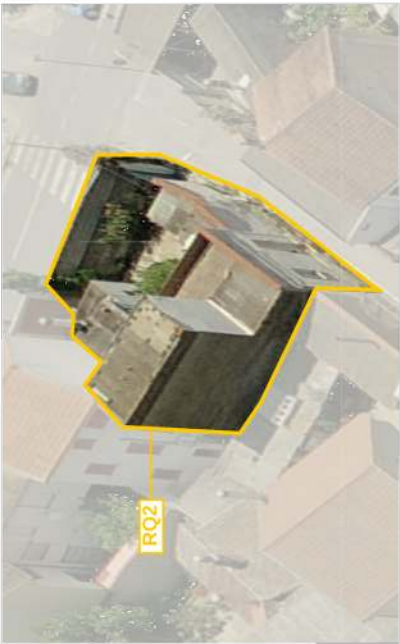
B \_ 2004

| LOCALIZZAZIONE | | | |
|---|---|---|---|
| 20.7 | alterazione visivo percettiva (copertura in lastre di cemento amianto, rifiniture ringhiere non congrue con la tipologia tradizionale) | | |

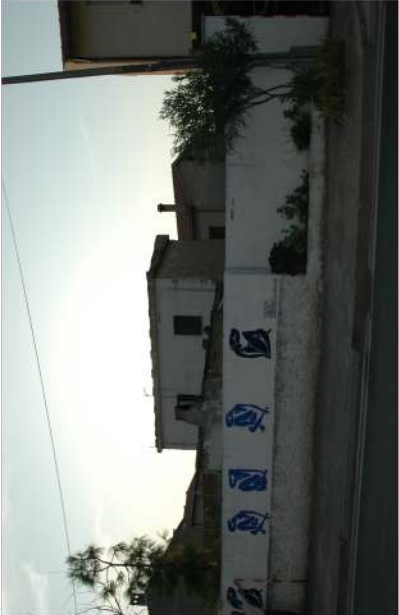
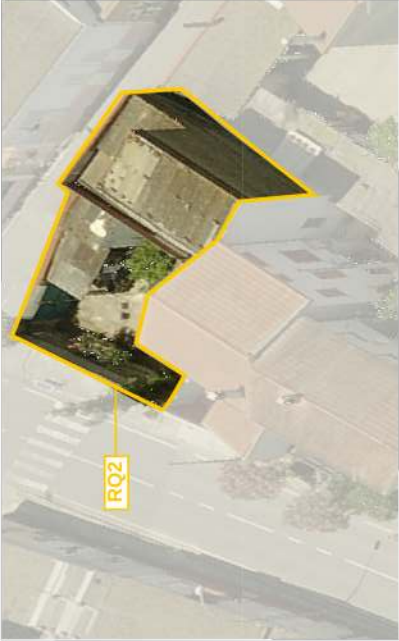
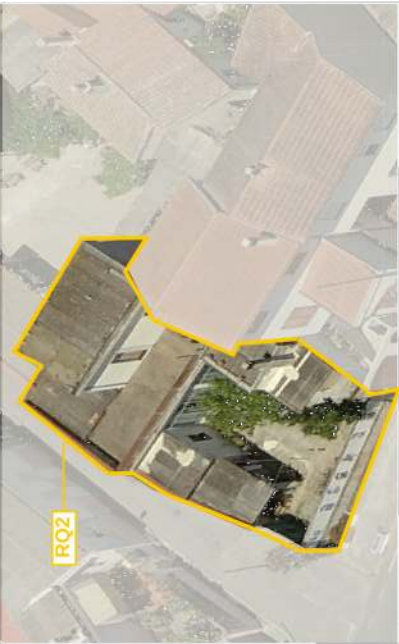
C \_ 2004

| LOCALIZZAZIONE | | | |
|---|---|---|---|
| note e criticità presenza di n. 1 murales su via Risorgimento | | | |
