## LOCALIZZAZIONE

indirizzo via Risorgimento  
foglio 5 all. A  
mappale 3181  
classificazione  
20.9 edificio di nuova costruzione N

## TIPO EDILIZIO T.0.0

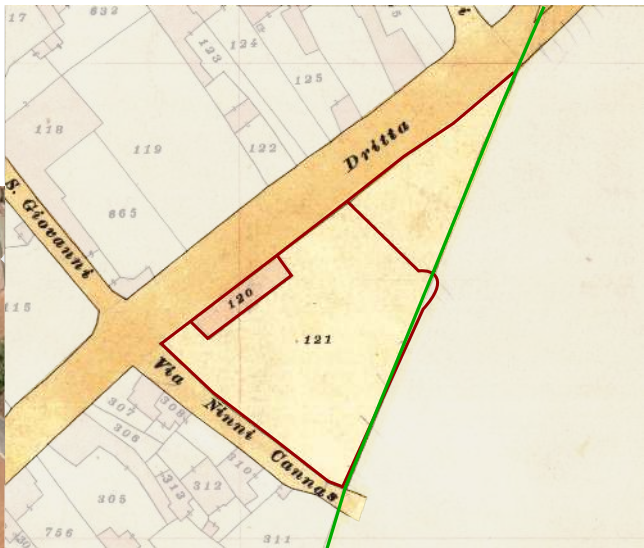
Individuazione UMI \_ Carta di impianto 1939

- l'impianto planimetrico del lotto storico, come si può dedurre dal catasto del 1939, è costituito dall'intero isolato. Esso presentava un unico corpo di fabbrica. Dalla ricostruzione storica, si nota come l'attuale UMI si sia definita dopo 1970, con la costruzione di un edificio, sviluppato lungo il lotto, con una corte antistante che si affaccia in via Risorgimento, e una retrostante.

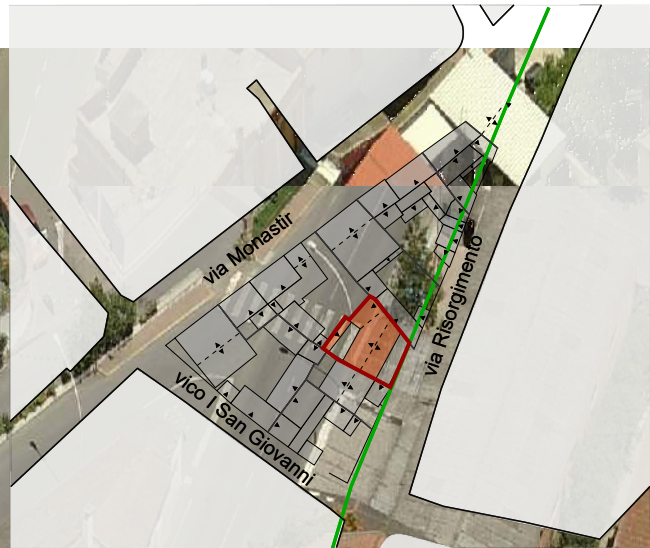
Datazione degli edifici  
scala 1:1500

- Edifici riconducibili al periodo antecedente il 1939
- Edifici riconducibili al periodo 1939 - 1950
- Edifici riconducibili al periodo 1950 - 1970
- Edifici riconducibili al periodo successivo al 1970
- Edifici parzialmente antecedenti al 1939

| UMI | DATAZIONE | STATO DI CONSERVAZIONE |
|---|---|---|
| 20.9 | post 1970 | struttura buono<br>finiture medio |

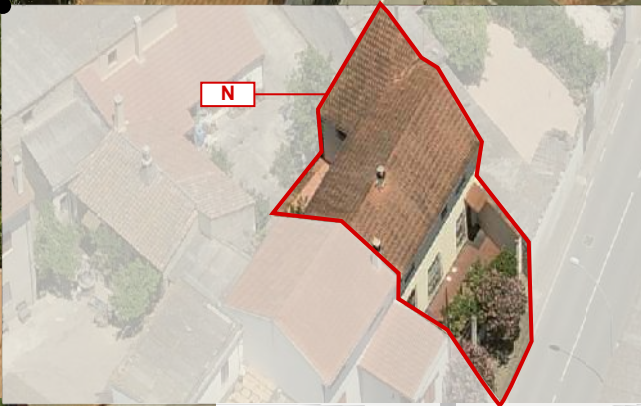
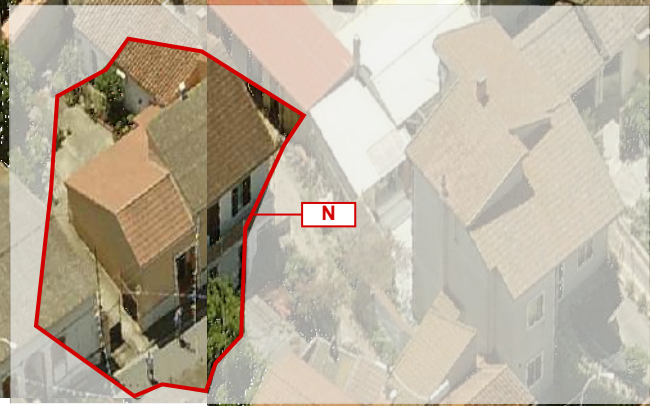
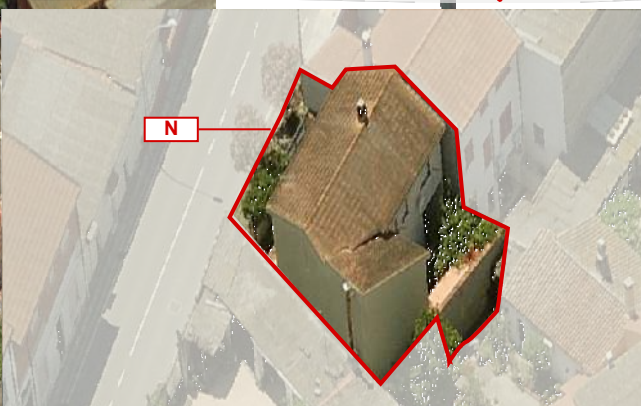
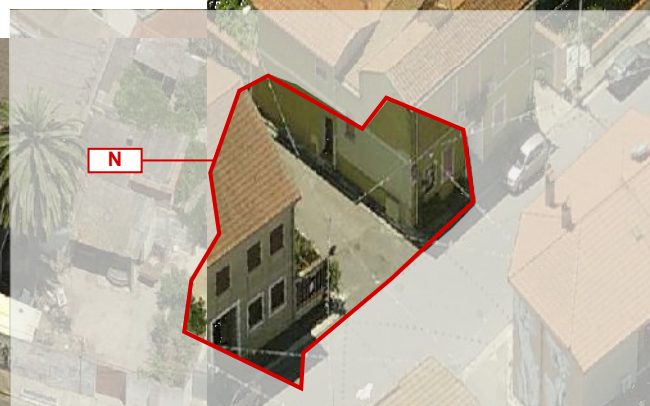
Foto a 45° \_ Classificazione degli edifici

- Edifici di valore storico**
- ST1** conservati
  - ST2** conservati + trasformazioni reversibili o coerenti
  - ST3** degradati
  - ST4** degradati + trasformazioni reversibili o coerenti
- Edifici da riqualificare**
- RQ1** conservati + trasformazioni sostanziali
  - RQ2** degradati + trasformazioni sostanziali
- N** Edifici alterati o di nuova costruzione
- R** Rudere
- AL** Aree libere

20.9 alterazione visivo percettiva (infissi e sistemi di oscuramento non congrui con le tipologie tradizionali)
