IL CENTRO DI PRIMA E ANTICA FORMAZIONE  
Unità Minima di Intervento 10 \_ Isolato 21

21.10a

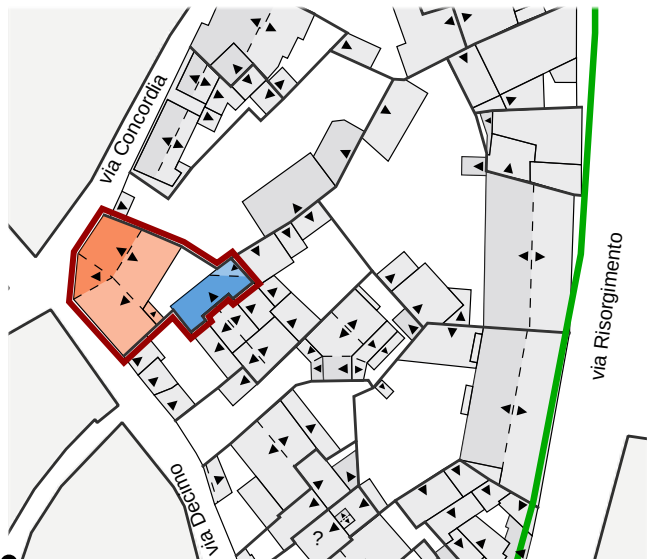
Datazione degli edifici  
scala 1:1000

#### Edifici di valore storico

- ST1** conservati
- ST2** conservati + trasformazioni reversibili o coerenti
- ST3** degradati
- ST4** degradati + trasformazioni reversibili o coerenti

#### Edifici da riqualificare

- RQ1** conservati + trasformazioni sostanziali
- RQ2** degradati + trasformazioni sostanziali

#### Edifici alterati o di nuova costruzione

- N** Rudere
- AL** Aree libere

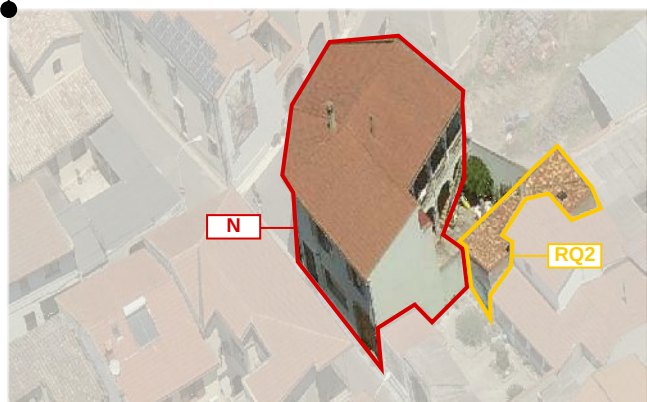
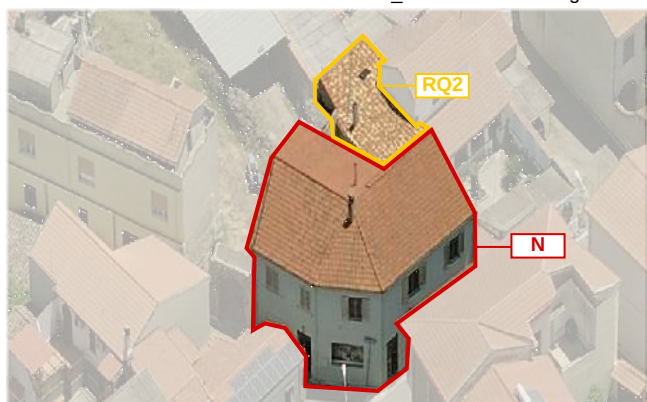
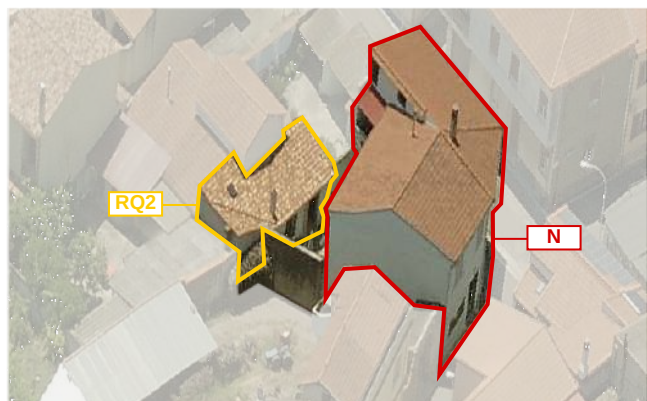
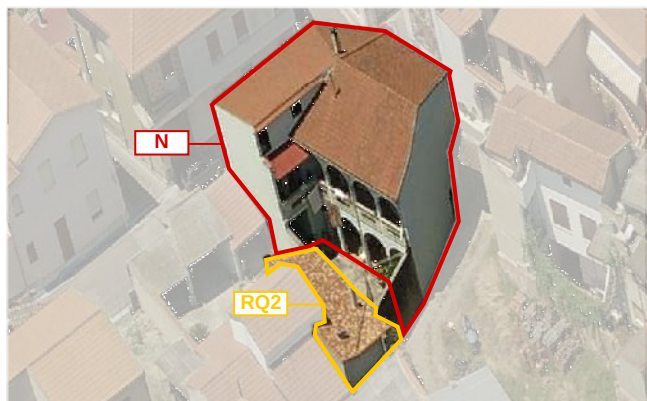
Foto a 45° \_ Classificazione degli edifici

- 21.10a** alterazione visivo percettiva (copertura con tegole portoghesi, presenza di serrande metalliche, infissi in PVC bianco)  
alterazione rispetto al tessuto storico (ampliamento planivolumetrico)
- 21.10b** alterazione visivo percettiva (copertura con tegole portoghesi)  
alterazione rispetto al tessuto storico (ampliamento planimetrico)

**tipo edilizio di riferimento**  
- l'edificio storico era caratterizzato da edificio a corte centrale con fronte sulle vie Decimo e Concordia  
- in seguito all demolizione dell'edificio storico, l'attuale UMI si presenta come corpo ad ELLE e corte posteriore  
**tipo di accesso al lotto** carrabile (portale) pedonale (portoncino)  
**tipo di recinzione** cieca  
**destinazione d'uso degli spazi aperti** pertinenza diretta dell'abitazione  
**note e criticità** presenza di portale ad arco
