indirizzo via Concordia 15  
foglio 5 all. A  
mappale 3000 - 3001  
classificazione  
21.11.a Aree libere \_AL  
21.11.b edificio di valore storico ST4

IL CENTRO DI PRIMA E ANTICA FORMAZIONE  
Unità Minima di Intervento 11 \_ Isolato 21

21.11a

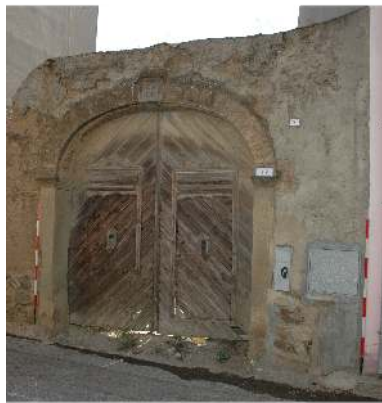
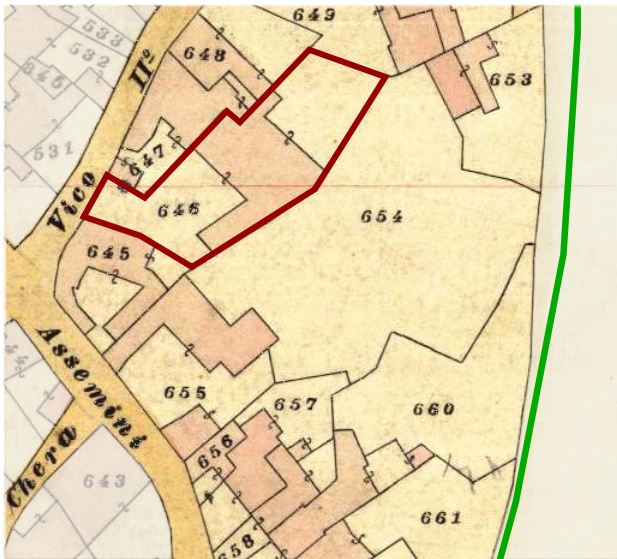
C\_2004

L'edificio storico, come documentato dalla cartografia e dalle fotografie, consisteva in un edificio edificato al centro dell'area e con allineamento Nord - Sud. La tipologia di riferimento è "Edificio con corte antistante e retrostante"

L'edificio è stato demolito in epoca recente.

Sull'area insistono dei volumi realizzati con tecniche "a secco" e con materiali non coerenti con il contesto storico.

Sul fronte strada, pur in condizioni evidentemente degradate, è presente il portale con arco originario.

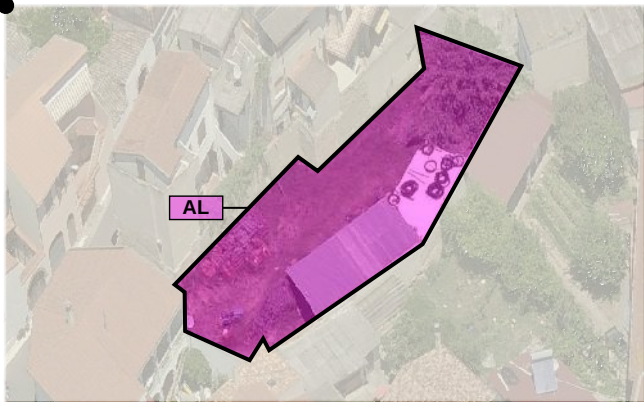
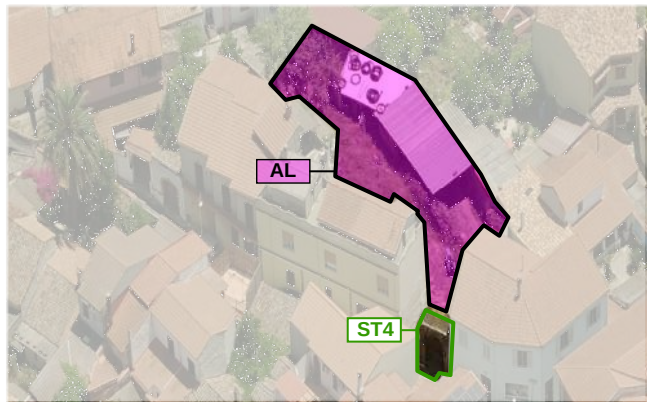
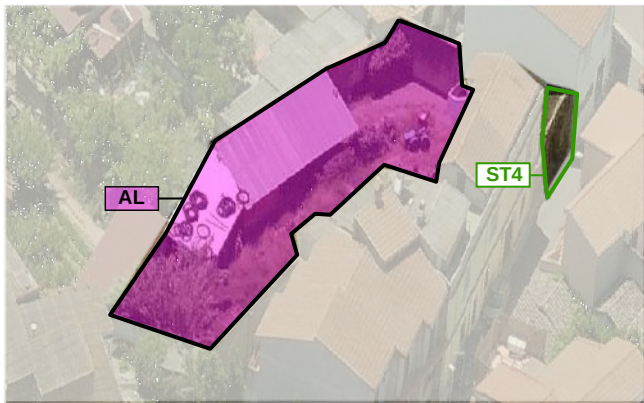
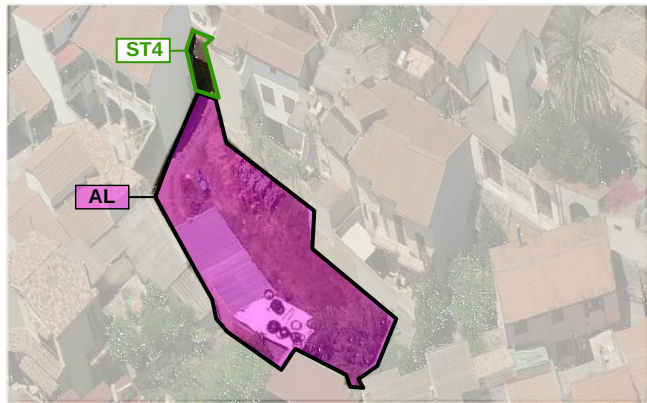
Foto a 45° \_ Classificazione degli edifici

21.11.a alterazione rispetto al tessuto storico (nuovi volumi difforni dall'edificato storico)  
21.11.b alterazione visivo percettiva (alto degrado)
