indirizzo via Concordia 7  
foglio 5 all. A  
mappale 1965 - 2448  
classificazione  
21.14 edificio di valore storico ST2

IL CENTRO DI PRIMA E ANTICA FORMAZIONE  
Unità Minima di Intervento 14 \_ Isolato 21

21.14a

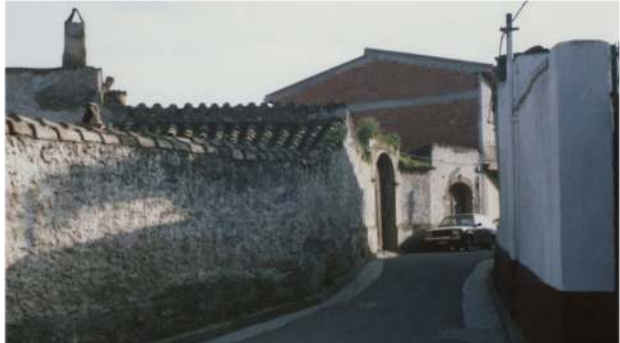
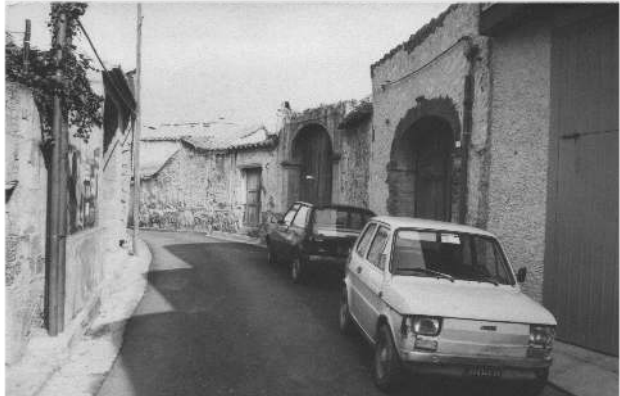
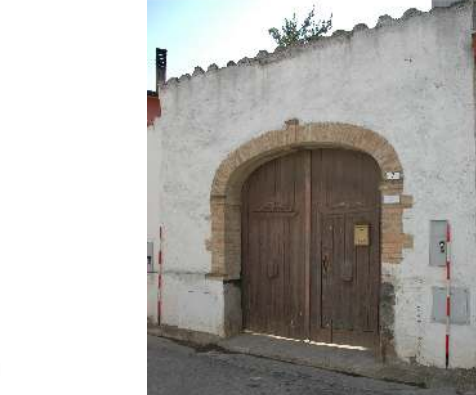
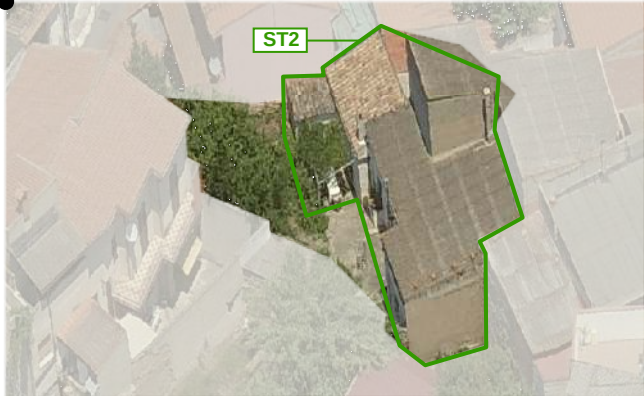
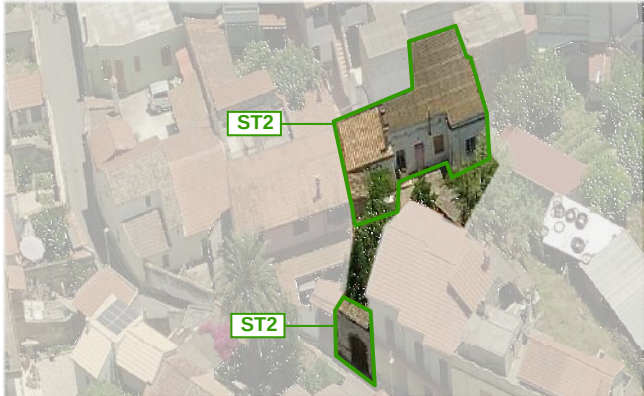
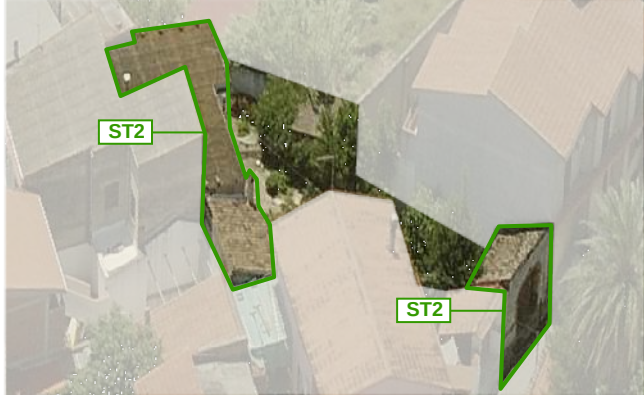
21.14 alterazione visivo percettiva (incremento altezza gronda/colmo, copertura con lastre in cemento amianto)

**tipo edilizio di riferimento**  
- L'edificio esistente rispecchia la tipologia storica, ossia l'edificio con corte antistante.  
- In tempi recenti sono state apportate delle modifiche volumetriche e alle finiture, manto di copertura e tipologia degli infissi  
**tipo di accesso al lotto** carrabile (portale)  
**tipo di recinzione** cieca  
**destinazione d'uso degli spazi aperti** pertinenza diretta dell'abitazione  
**note e criticità** presenza di portale ad arco
