indirizzo via Concordia 3-5  
foglio 5 all. A  
mappale 2509  
classificazione  
21.15 edificio alterato o di nuova costruzione N

IL CENTRO DI PRIMA E ANTICA FORMAZIONE  
Unità Minima di Intervento 15 \_ Isolato 21

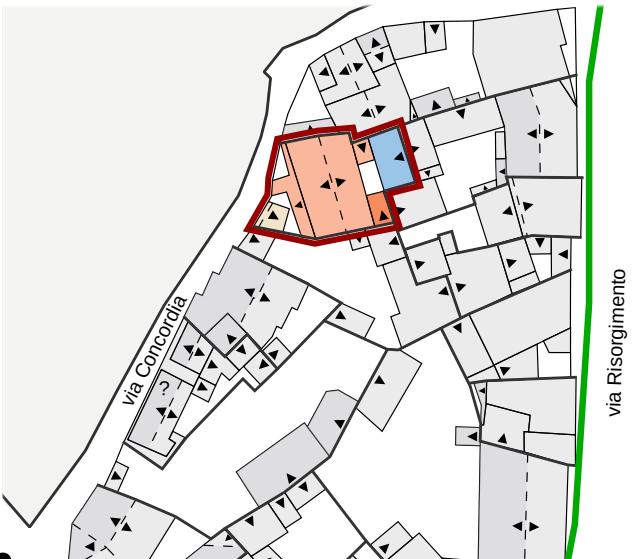
Datazione degli edifici  
scala 1:1000

- Edifici riconducibili al periodo antecedente al 1939
- Edifici riconducibili al periodo 1939 - 1950
- Edifici riconducibili al periodo 1950 - 1970
- Edifici riconducibili al periodo successivo al 1970
- Edifici parzialmente antecedenti al 1939

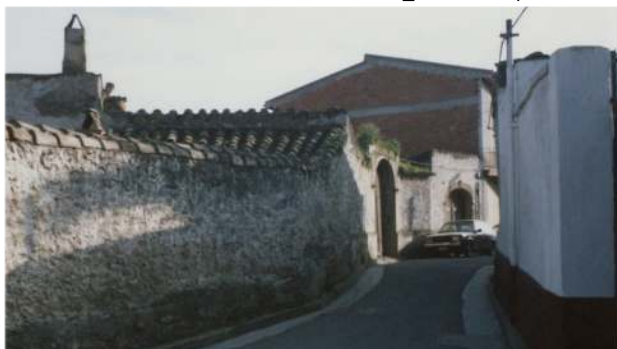
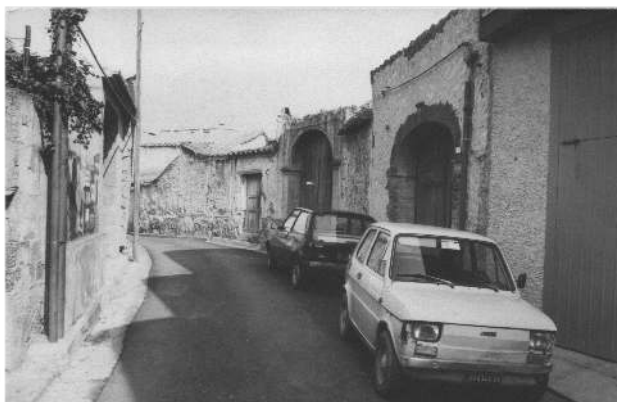
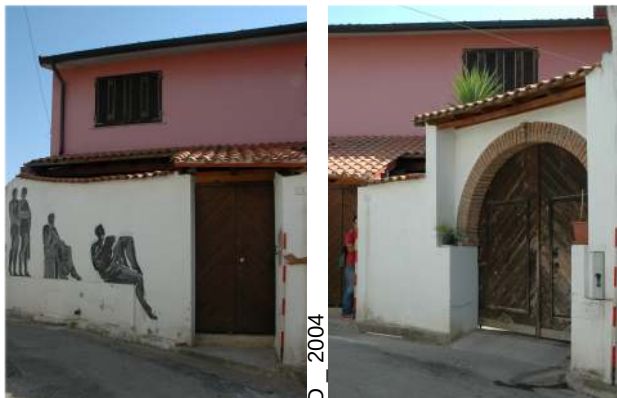
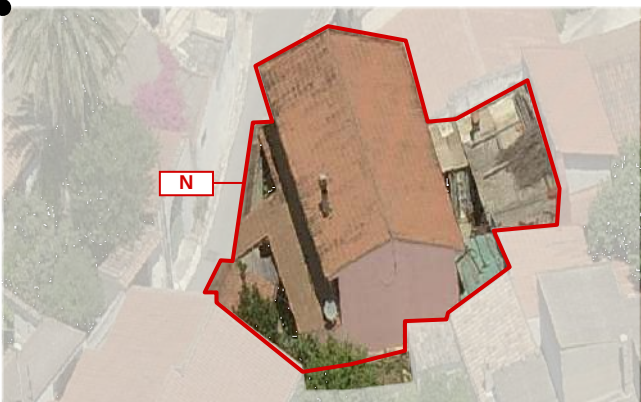
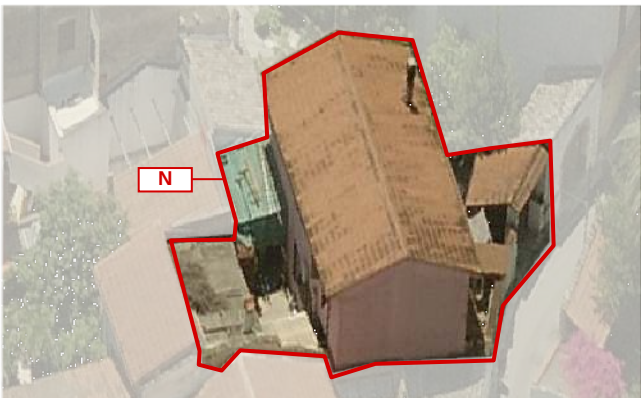
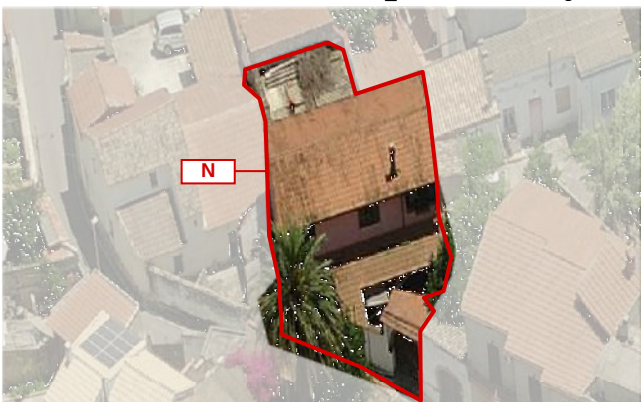
Foto a 45° \_ Classificazione degli edifici

| UMI | DATAZIONE | STATO DI CONSERVAZIONE | |
|---|---|---|---|
| 21.15 | post 1970 | struttura buono | finiture buono |

21.15 alterazione rispetto al tessuto storico (incremento sviluppo planivolumetrico)  
alterazione visivo percettiva (infissi con sistemi di protezione e ombreggiamento non coerenti)

**tipo edilizio di riferimento**  
- secondo i dati ricavati dalla cartografia storica, l'area in oggetto è una parte di una UMI più ampia che ospitava un edificio con corte antistante e retrostante con accesso sia dalla via Risorgimento che dalla via Concordia.  
- la demolizione dell'unità storica risale a un periodo recente.  
- la nuova edificazione è planimetricamente più avanzata, rispetto alla via Concordia, e ha rapporti planovolumetrici diversi rispetto all'edificato storico.  
- la tipologia di riferimento è l'edificio con corte antistante e retrostante.  
**tipo di accesso al lotto** carrabile (portale) pedonale (portoncino)  
**tipo di recinzione** cieca  
**destinazione d'uso degli spazi aperti** pertinenza diretta dell'abitazione  
**note e criticità** presenza di portale ad arco - presenza di Murales

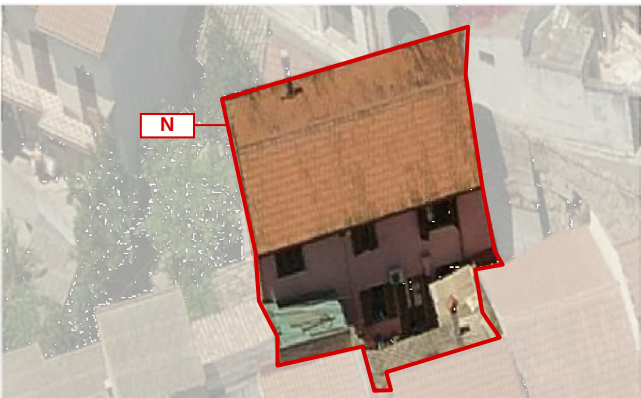
superficie lotto 233.07 mq  
superficie coperta 181.95 mq  
superficie libera 51.12 mq  
volume edificato 1465.53 mc  
altezza massima di gronda 6,70 m  
indice fondiario 3 mc/mq  
indice di fabbricazione 6.29 mc/mq  
larghezza fronte strada 12.10 m
