## LOCALIZZAZIONE

IL CENTRO DI PRIMA E ANTICA FORMAZIONE  
Unità Minima di Intervento 16 \_ Isolato 21

21.16a

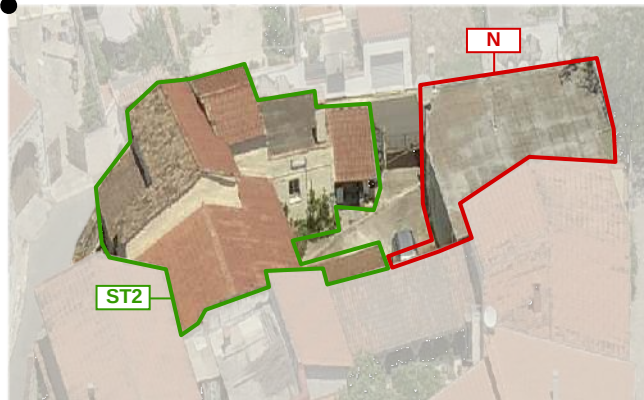
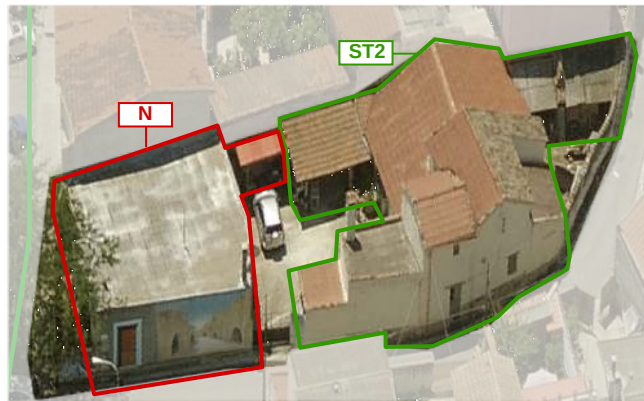
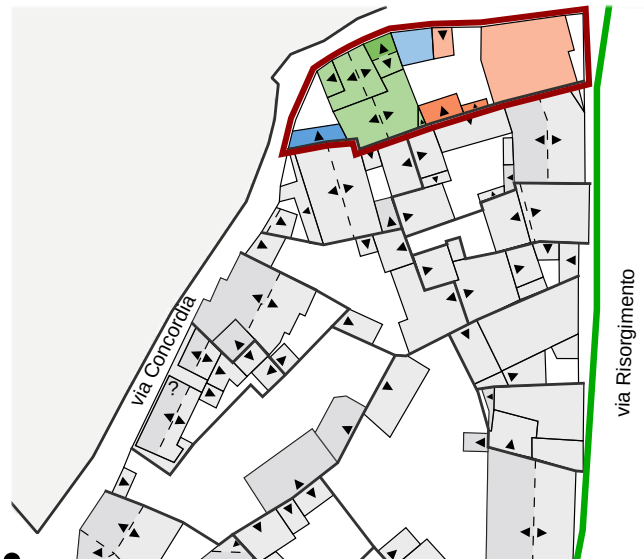
Individuazione UMI \_ GIS impianto attuale con 1939  
scala 1:1000

- Edifici di valore storico**
- ST1** conservati
  - ST2** conservati + trasformazioni reversibili o coerenti
  - ST3** degradati
  - ST4** degradati + trasformazioni reversibili o coerenti
- Edifici da riqualificare**
- RQ1** conservati + trasformazioni sostanziali
  - RQ2** degradati + trasformazioni sostanziali
- N** Edifici alterati o di nuova costruzione
- R** Rudere
- AL** Aree libere

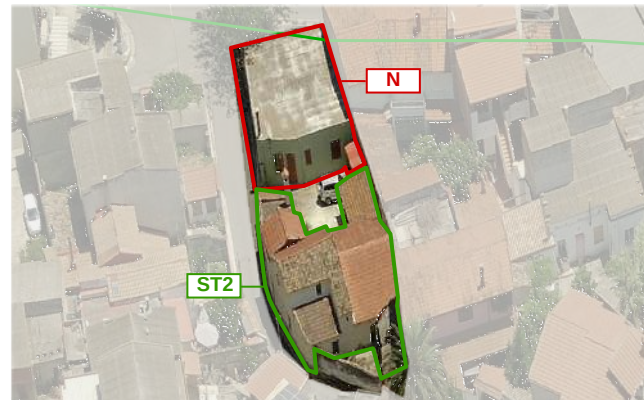
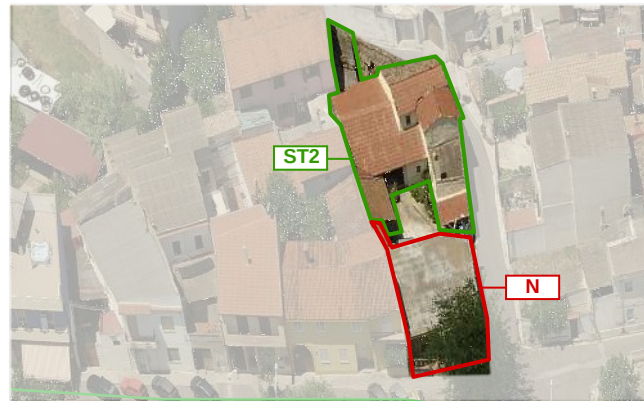
Foto a 45° \_ Classificazione degli edifici

**21.16.1** alterazione rispetto al tessuto storico (nuove volumetrie con caratteristiche architettoniche non coerenti con il contesto storico)  
**21.16.2** nessuna alterazione (sono presenti volumi di recente edificazione con materiali non coerenti)

**tipo edilizio di riferimento**  
La tipologia storica, attualmente ancora esistente, corrisponde alla UMI 21.16.2.  
La UMI 21.16.2 è stata realizzata in epoca recente a seguito della demolizione dei vani di appoggio al corpo principale storico.  
La tipologia storica di riferimento è l'edificio con corte antistante e retrostante.
