indirizzo via Risorgimento 66/68  
foglio 5 all. A  
mappale 2355  
classificazione  
21.17a edificio alterato o di nuova costruzione  
21.17b edificio di valore storico ST2

IL CENTRO DI PRIMA E ANTICA FORMAZIONE  
Unità Minima di Intervento 17 \_ Isolato 21

21.17a

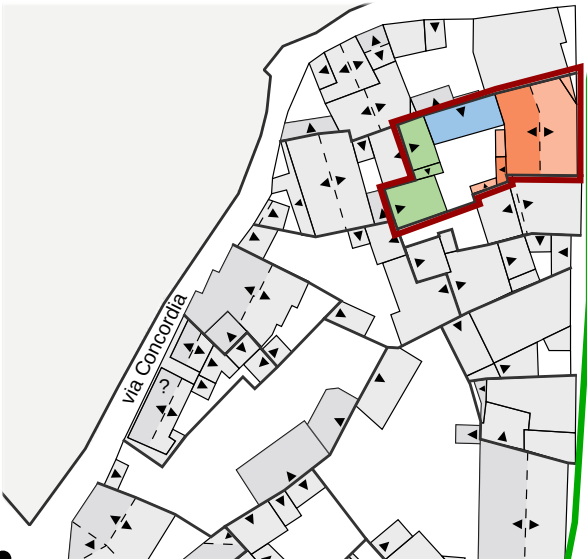
Datazione degli edifici  
scala 1:1000

- Edifici riconducibili al periodo antecedente il 1939
- Edifici riconducibili al periodo 1939 - 1950
- Edifici riconducibili al periodo 1950 - 1970
- Edifici riconducibili al periodo successivo al 1970
- Edifici parzialmente antecedenti al 1939

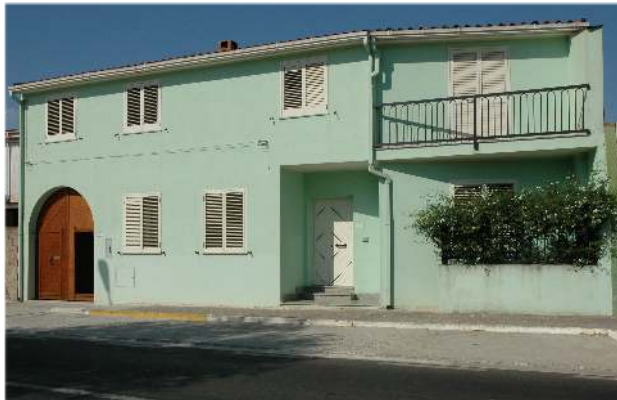
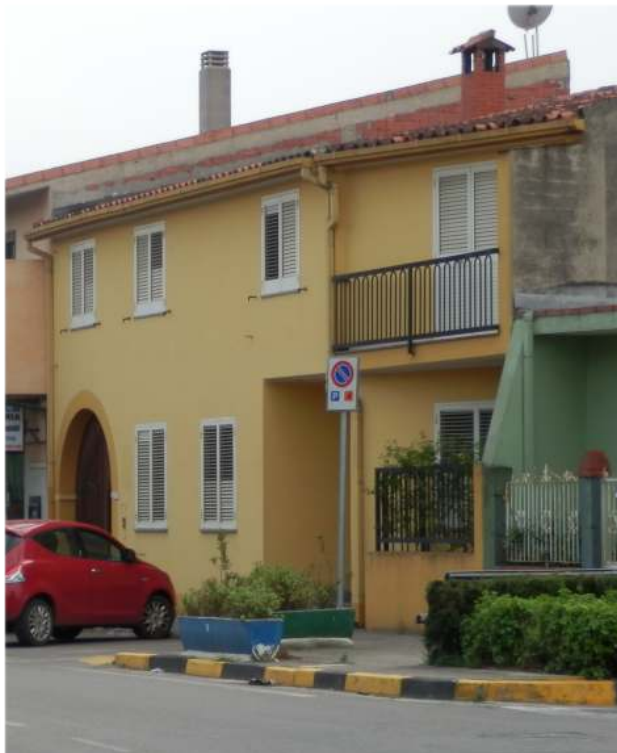
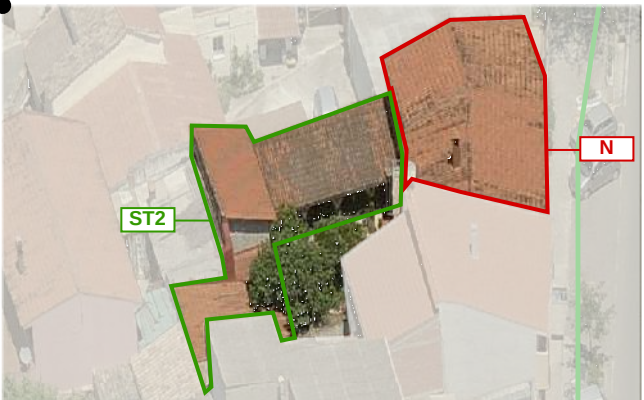
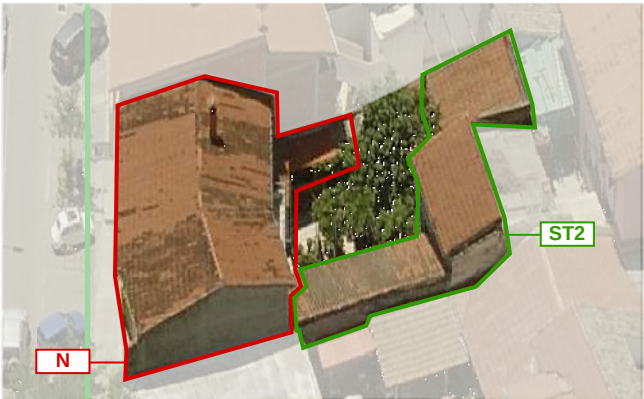
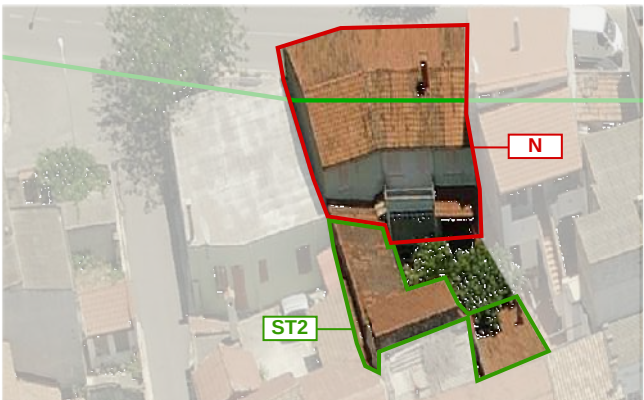
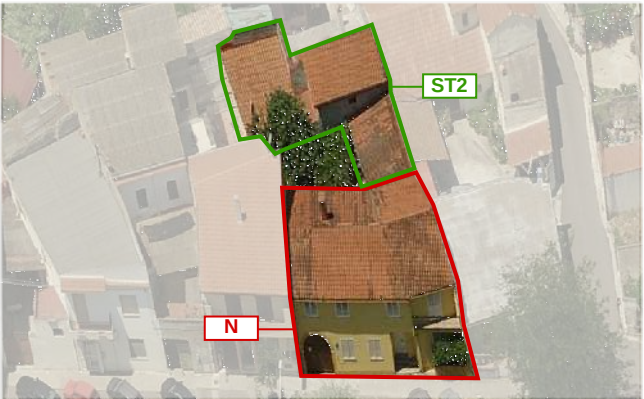
Foto a 45° \_ Classificazione degli edifici

- Edifici di valore storico**
- ST1** conservati
  - ST2** conservati + trasformazioni reversibili o coerenti
  - ST3** degradati
  - ST4** degradati + trasformazioni reversibili o coerenti
- Edifici da riqualificare**
- RQ1** conservati + trasformazioni sostanziali
  - RQ2** degradati + trasformazioni sostanziali
- Edifici alterati o di nuova costruzione**
- N**
- Rudere**
- R**
- Aree libere**
- AL**

**21.17a** alterazione visivo percettiva (copertura con tegole portoghesi, pompa di calore in facciata, presenza di oggetto, recinzione a giorno)  
alterazione rispetto al tessuto storico (ampliamento planimetrico)  
**21.17b** alterazione visivo percettiva (copertura con tegole portoghesi, falda fuori misura)  
alterazione rispetto al tessuto storico (incremento sviluppo planivolumetrico)
