indirizzo via Risorgimento 70  
foglio 5 all. A  
mappale 3041  
classificazione  
21.19 edificio di valore storico ST2

IL CENTRO DI PRIMA E ANTICA FORMAZIONE  
Unità Minima di Intervento 19 \_ Isolato 21

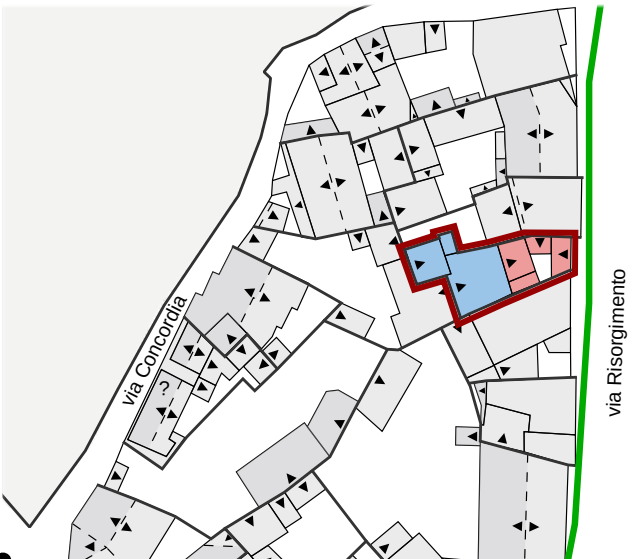
Datazione degli edifici  
scala 1:1000

- Edifici riconducibili al periodo antecedente il 1939
- Edifici riconducibili al periodo 1939 - 1950
- Edifici riconducibili al periodo 1950 - 1970
- Edifici riconducibili al periodo successivo al 1970
- Edifici parzialmente antecedenti al 1939

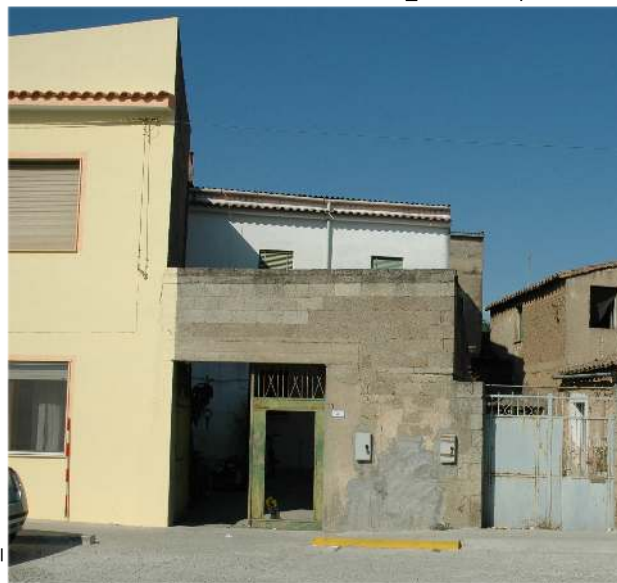
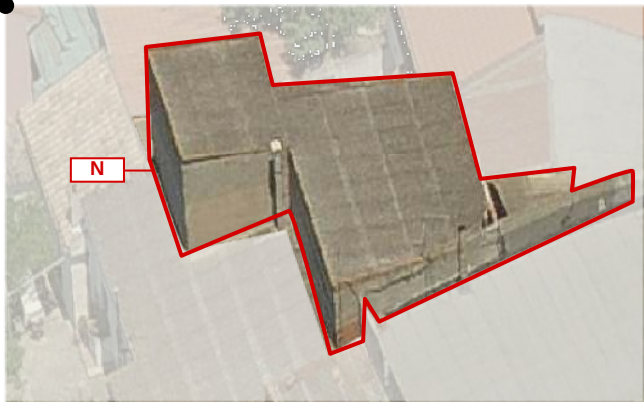
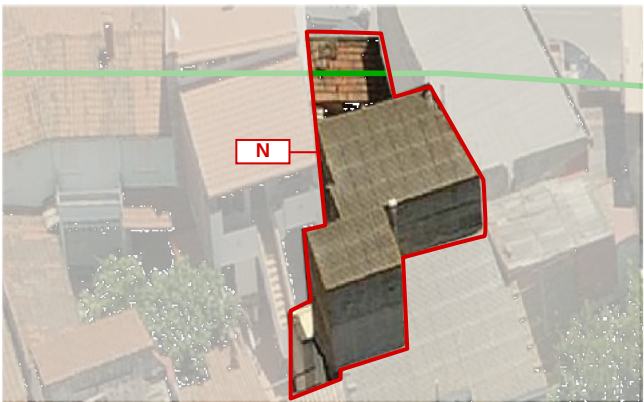
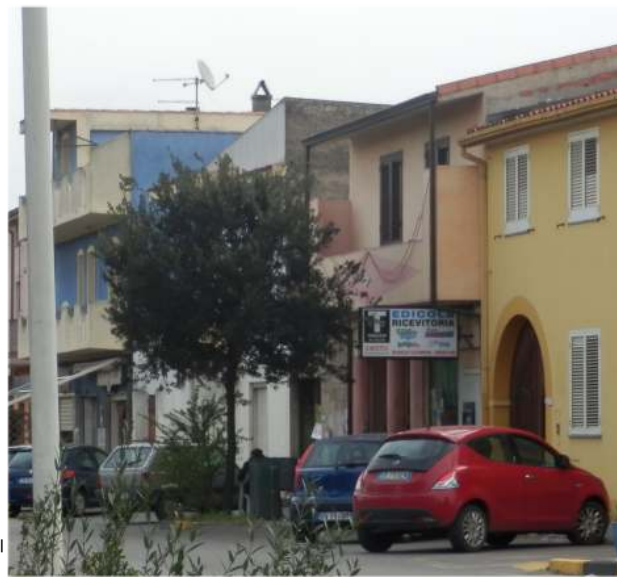
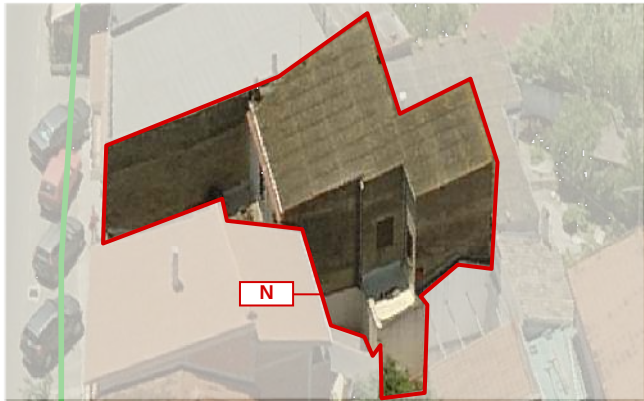
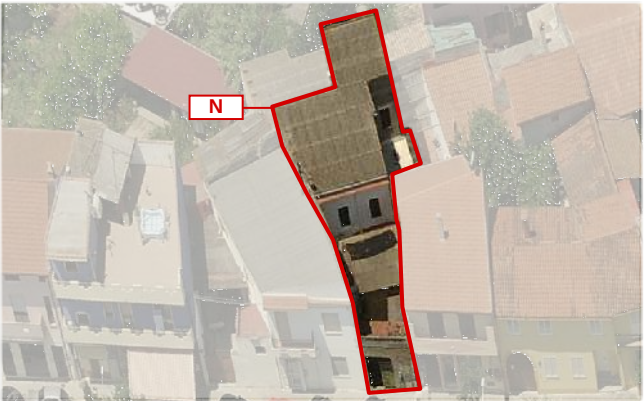
21.19a

**21.19** alterazione rispetto al tessuto storico (incremento sviluppo planivolumetrico)  
alterazione visivo percettiva (finiture delle coperture non coerenti, cancello metallico sul fronte strada)

**tipo edilizio di riferimento**  
La UMI deriva dal frazionamento di un fondo più ampio che includeva le UMI 21.14, 21.18 e la presente.  
In tempi recenti l'edificato è stato ampliato senza un progetto organico volto a preservare l'edificato storico esistente.  
Sono state ampiamente modificate le caratteristiche architettoniche dell'edificio.  
La tipologia di riferimento attuale è l'edificio con corte antistante, ma è evidentemente penalizzata l'illuminazione naturale degli ambienti interni.  
**tipo di accesso al lotto** carrabile (portale) pedonale (portoncino)  
**tipo di recinzione** cieca  
**destinazione d'uso degli spazi aperti** pertinenza diretta dell'abitazione  
**note e criticità** presenza di portale ad arco
