## LOCALIZZAZIONE

indirizzo via Risorgimento 74 - 72  
foglio 5 all. A  
mappale 2121 - 2122  
classificazione  
21.20 Edifici alterati o di nuova costruzione \_ N

IL CENTRO DI PRIMA E ANTICA FORMAZIONE  
Unità Minima di Intervento 20 \_ Isolato 21

21.20a

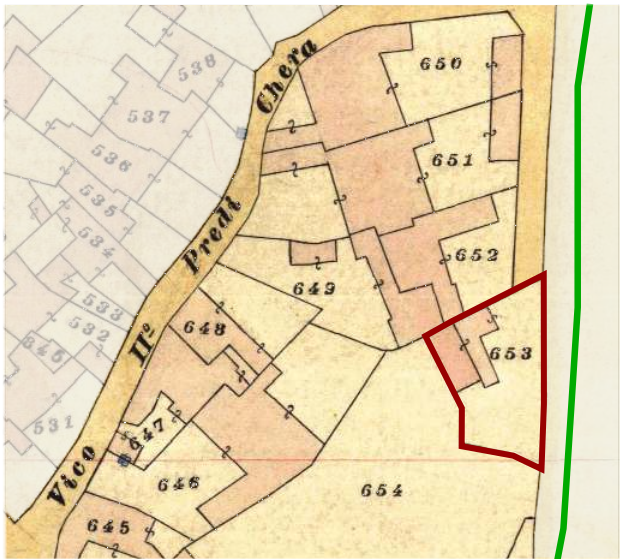
Individuazione UMI \_ Carta di impianto 1939

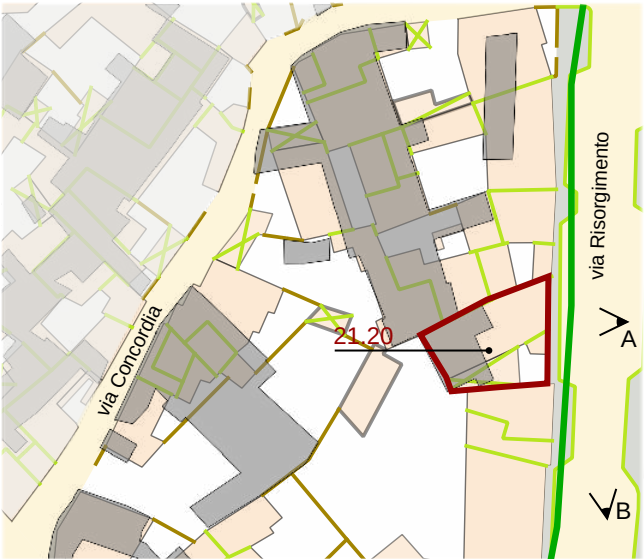
Individuazione UMI \_ GIS impianto attuale con 1939  
scala 1:1000

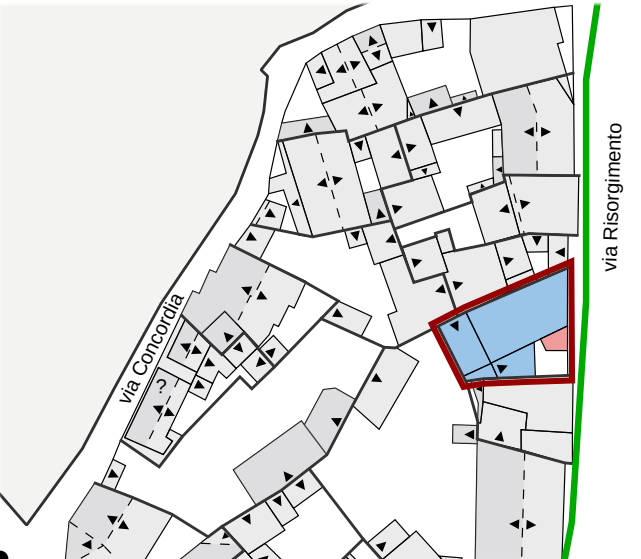
Datazione degli edifici  
scala 1:1000

- Edifici riconducibili al periodo antecedente al 1939
- Edifici riconducibili al periodo 1939 - 1950
- Edifici riconducibili al periodo 1950 - 1970
- Edifici riconducibili al periodo successivo al 1970
- Edifici parzialmente antecedenti al 1939

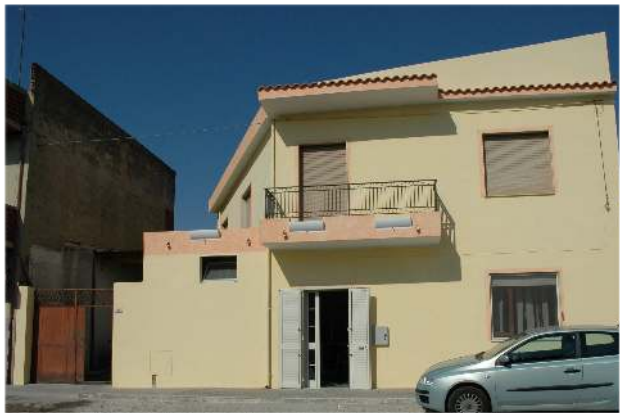
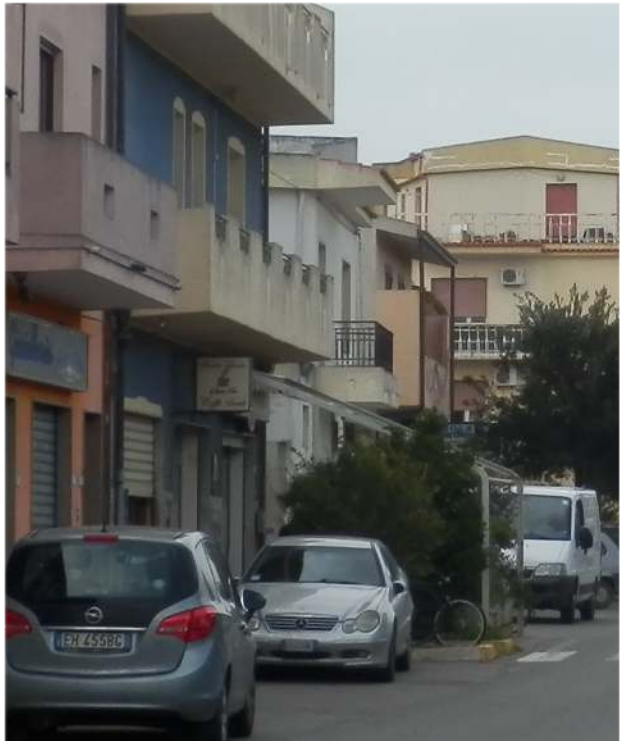
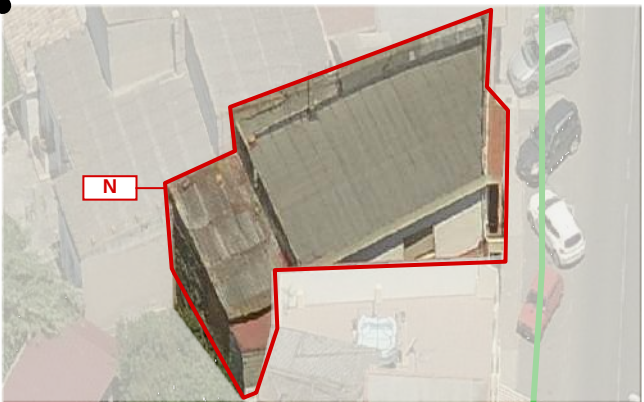
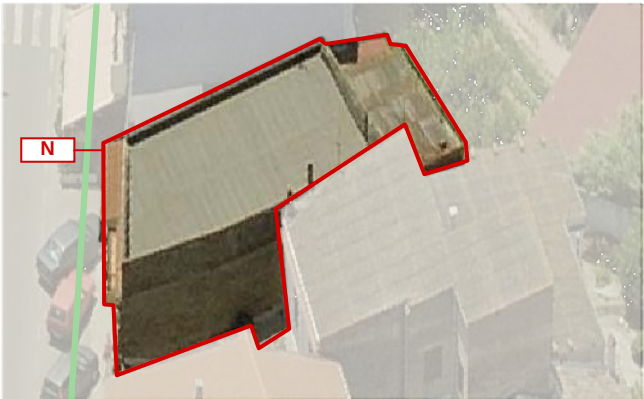
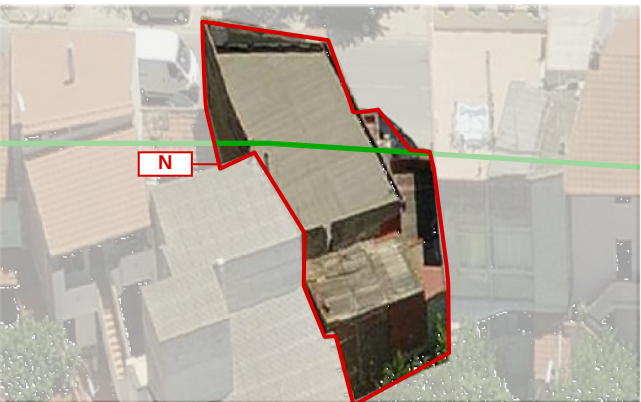
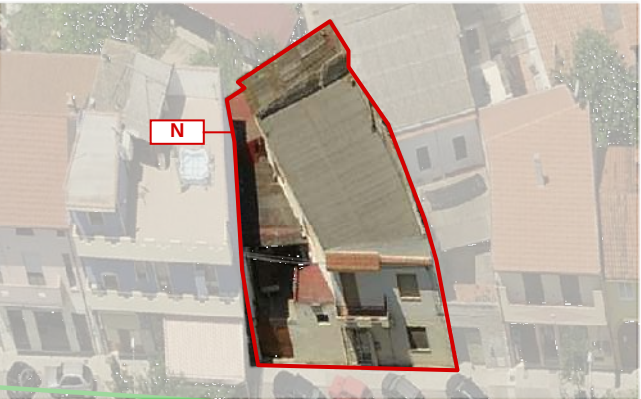
Foto a 45° \_ Classificazione degli edifici

21.20 alterazione rispetto al tessuto storico (incremento sviluppo planimetrico)  
alterazione visivo percettiva (materiali non coerenti, balcone sul fronte strada)

| fondazioni<br>in cls | murature<br>laterizio | solai<br>laterocemento | coperture<br>falda singola |
| paramenti<br>nessuno | intonaci<br>calce cemento | infissi<br>legno / alluminio<br>avvolgibili e persiane | manto di copertura<br>lastre in cemento amianto |

**tipo edilizio di riferimento**  
l'edificio, di recente edificazione si è sviluppato per interventi successivi.  
Non è possibile individuare una tipologia di riferimento.  
**tipo di accesso al lotto** carrabile (cancello metallico) pedonale (portoncino in alluminio)  
**tipo di recinzione** cieca  
**destinazione d'uso degli spazi aperti** pertinenza diretta dell'abitazione  
note e criticità -
