indirizzo via Risorgimento 76-80  
foglio 5 all. A  
mappale 2121  
classificazione 21.21 edificio alterato o di nuova costruzione\_N

**21.21 SEZIONE TECNICA UNITÀ EDILIZIE**

**TIPO EDILIZIO T.0.0**

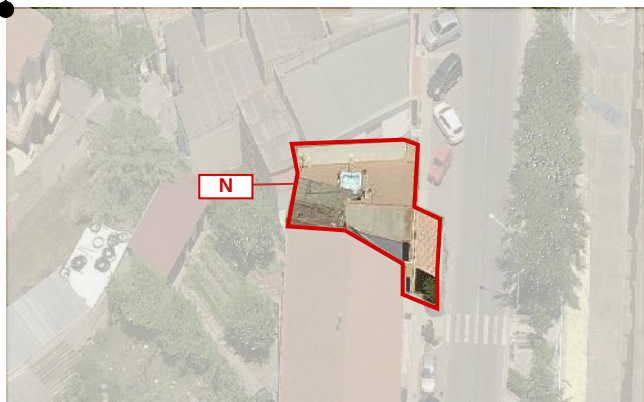
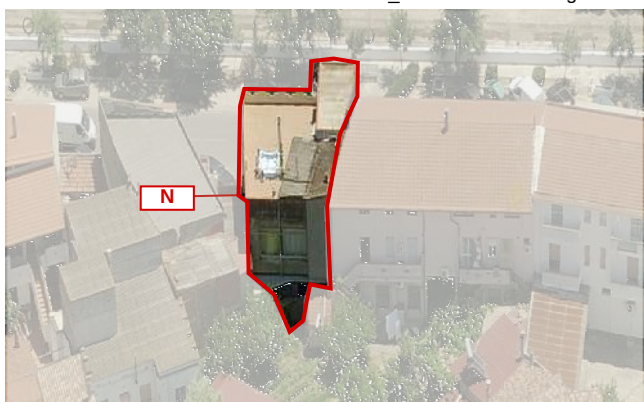
Foto a 45° \_ Classificazione degli edifici

- Edifici di valore storico**
- ST1** conservati
  - ST2** conservati + trasformazioni reversibili o coerenti
  - ST3** degradati
  - ST4** degradati + trasformazioni reversibili o coerenti
- Edifici da riqualificare**
- RQ1** conservati + trasformazioni sostanziali
  - RQ2** degradati + trasformazioni sostanziali
- Edifici alterati o di nuova costruzione**
- N**
- Rudere**
- R**
- Aree libere**
- AL**

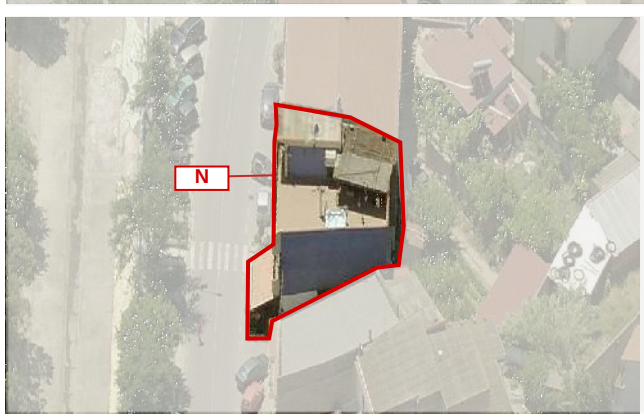
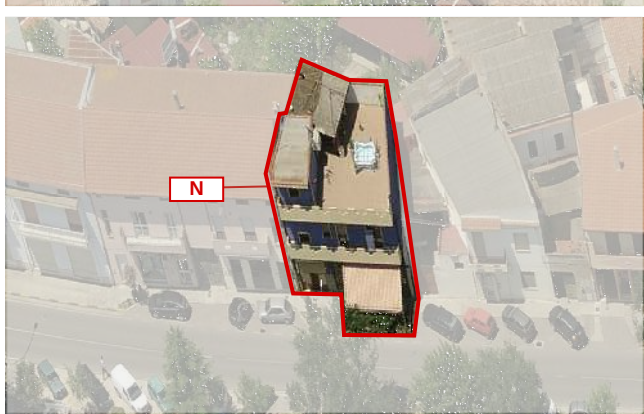
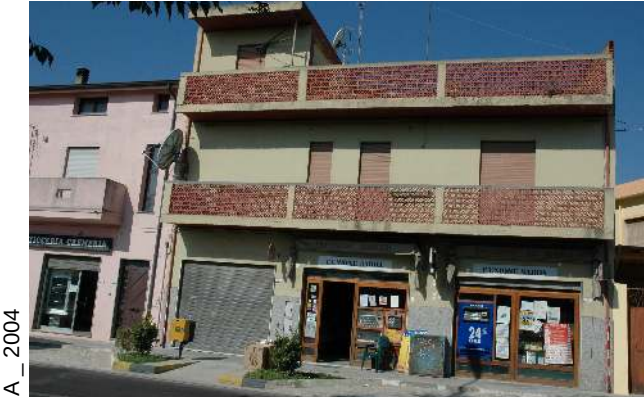
A\_ 2004

**21.21** alterazione visivo percettiva (copertura piana non congrua con le tipologie tradizionali, manto di copertura in lastre di cemento amianto, infissi e sistemi di oscuramento non congrui, per forma e per materiale, con quelli tradizionali, così come la disposizione delle bucatore in facciata, e i balconi)  
alterazione rispetto al tessuto storico (il comparto edilizio non è coerente con la tipologia edilizia tradizionale, sia nell'impianto planimetrico che nello sviluppo volumetrico)

**tipo edilizio di riferimento**  
- Dal raffronto tra la carta d'impianto del 1939 e la documentazione cartografica e fotografica dello stato attuale, si evince che l'attuale UMI deriva dal frazionamento del mappale 653. L'UMI è stata edificata dopo il 1970 e si sviluppa su tre livelli. La tipologia non è coerente, né nella forma né nei materiali, con quella tradizionale.  
- Nel piano terra, sono presenti delle attività commerciali.
