indirizzo via Risorgimento 84-86-88-90-92  
foglio 5 all. A  
mappale 3881  
classificazione  
21.23 edificio alterato o di nuova costruzione\_N

IL CENTRO DI PRIMA E ANTICA FORMAZIONE  
Unità Minima di Intervento 23 \_ Isolato 21

21.23a

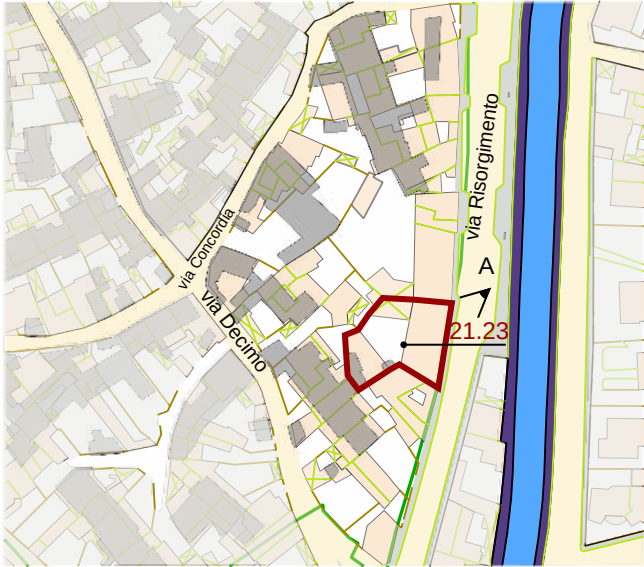
Individuazione UMI \_ GIS impianto attuale con 1939  
scala 1:1500

**tipo edilizio di riferimento**  
- Dal raffronto tra la carta d'impianto del 1939 e la documentazione cartografica e fotografica dello stato attuale, si evince che l'attuale UMI ricalca i mappali 659-660.  
L'UMI si sviluppa su due livelli secondo la tipologia a corte retrostante, con ingresso in via Risorgimento.  
- Nel piano terra, sono presenti delle attività commerciali.

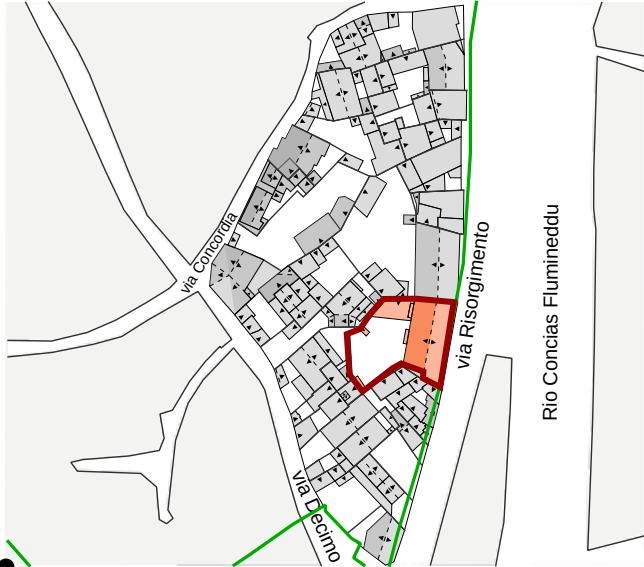
Datazione degli edifici  
scala 1:1500

| UMI | DATAZIONE | STATO DI CONSERVAZIONE |
|---|---|---|
| 21.23 | post 1970 | struttura buono<br>finiture scarso |

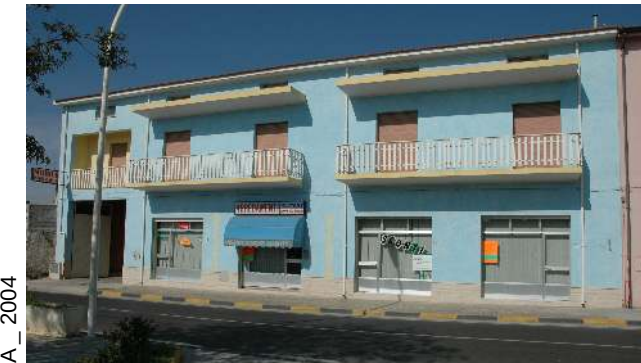
Foto a 45° \_ Classificazione degli edifici

21.23 alterazione visivo percettiva (infissi e sistemi di oscuramento non coerenti, sia per forma che per materiale, con quelli tradizionali, così come la disposizione delle bucatre in facciata, e i balconi) .
