Individuazione UMI \_ Carta di impianto 1939

Foto a 45° \_ Classificazione degli edifici

indirizzo via Decimo 53 \_ via Risorgimento  
foglio 5 all. A  
mappale 2476  
classificazione  
21.2 edificio da riqualificare RQ2

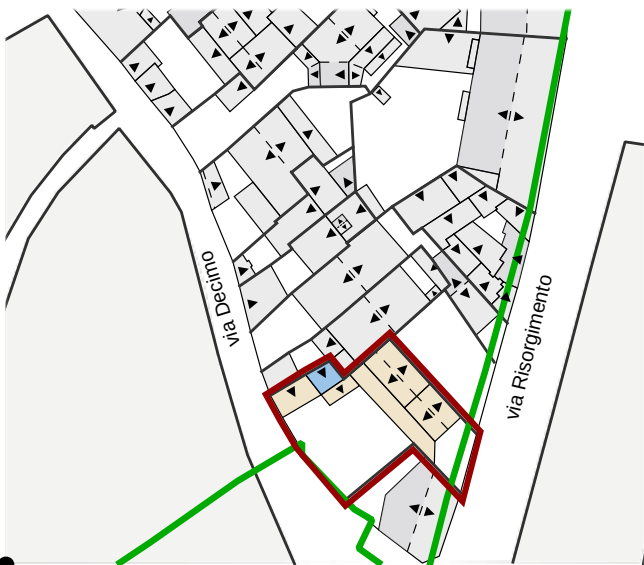
Datazione degli edifici  
scala 1:1000

- Edifici riconducibili al periodo antecedente al 1939
- Edifici riconducibili al periodo 1939 - 1950
- Edifici riconducibili al periodo 1950 - 1970
- Edifici riconducibili al periodo successivo al 1970
- Edifici parzialmente antecedenti al 1939

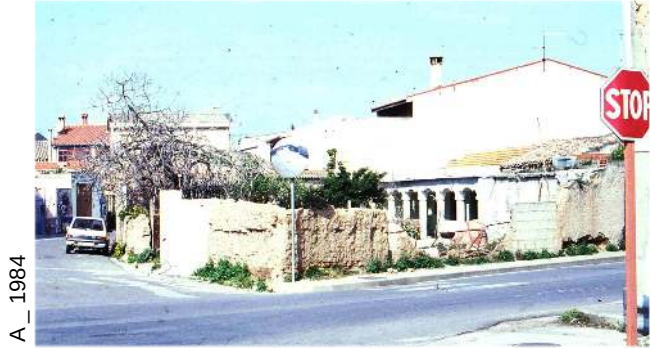
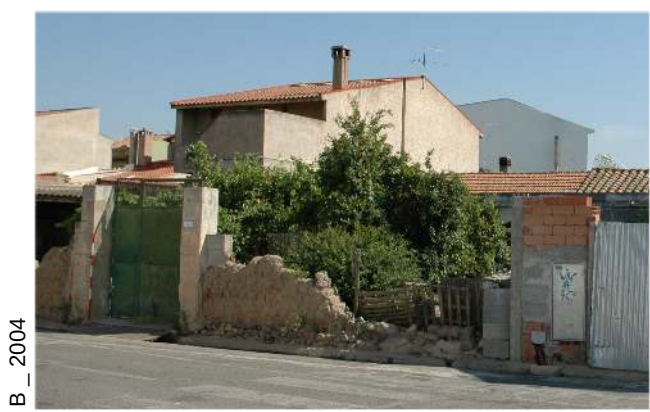
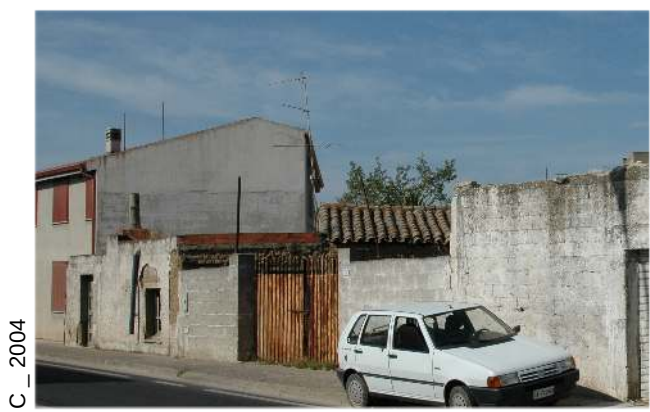
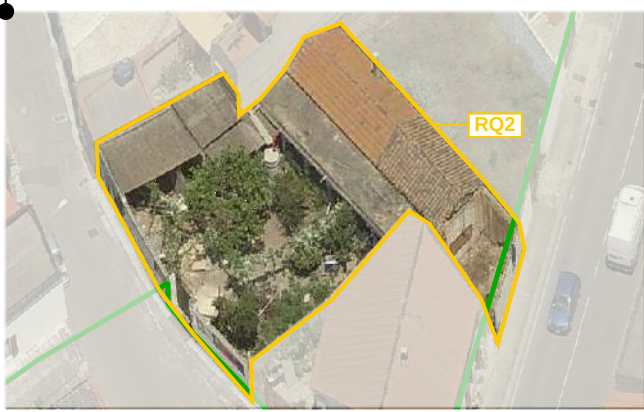
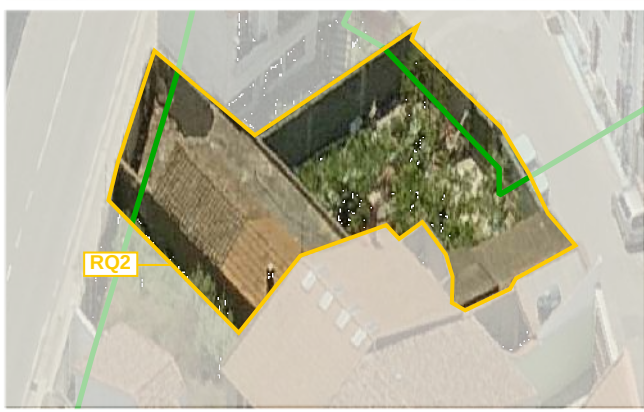
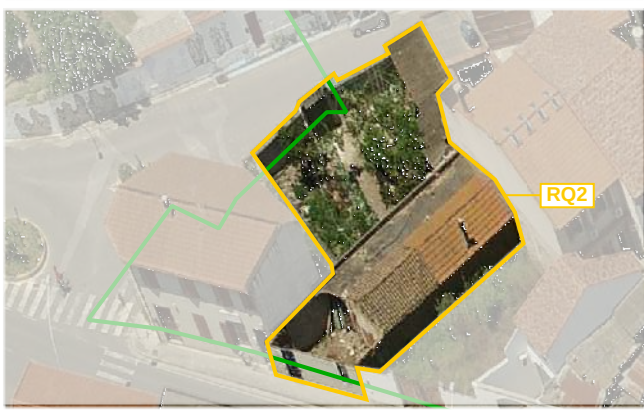
21.2 alterazione visivo percettiva (copertura in lastre di cemento amianto, in tegole marsigliesi, presenza di cancello metallico)  
alterazione rispetto al tessuto storico (incremento sviluppo planimetrico)

- il lotto su cui sorge la UMI deriva dall'accorpamento del mappale 663 e parte del mappale 664 (catastale 1939).
- l'attuale UMI si presenta come corpo sul fondo del lotto e corte anteriore.
- in epoca recente parte dell'edificato che si affaccia sulla via Risorgimento è stata demolita e sono ancora leggibili la presenza delle aperture
