indirizzo via Decimo47\_ via Risorgimento 96  
foglio 5 all. A  
mappale 3876  
classificazione  
21.4.1 edificio alterato o di nuova costruzione N  
21.4.2 edificio alterato o di nuova costruzione N

IL CENTRO DI PRIMA E ANTICA FORMAZIONE  
Unità Minima di Intervento 04 \_ Isolato 21

21.4a

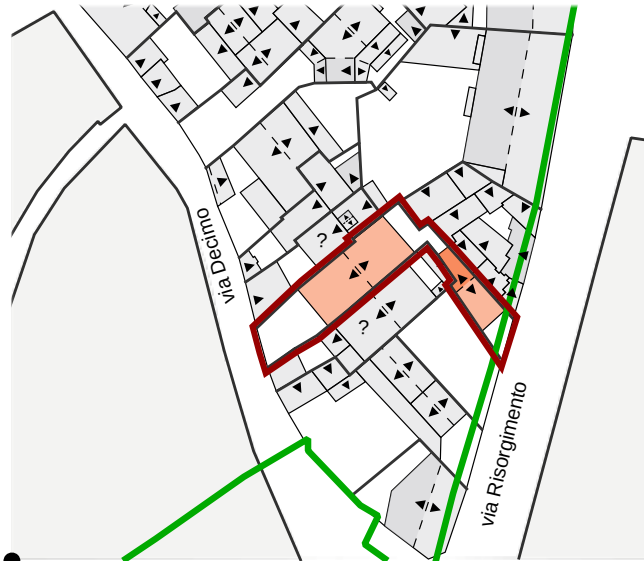
Datazione degli edifici  
scala 1:1000

- Edifici riconducibili al periodo antecedente il 1939
- Edifici riconducibili al periodo 1939 - 1950
- Edifici riconducibili al periodo 1950 - 1970
- Edifici riconducibili al periodo successivo al 1970
- Edifici parzialmente antecedenti al 1939

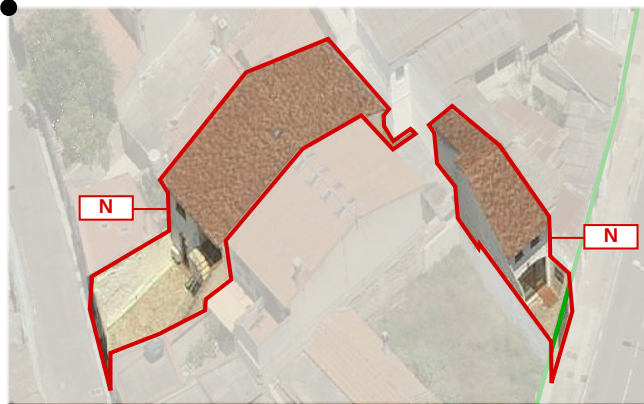
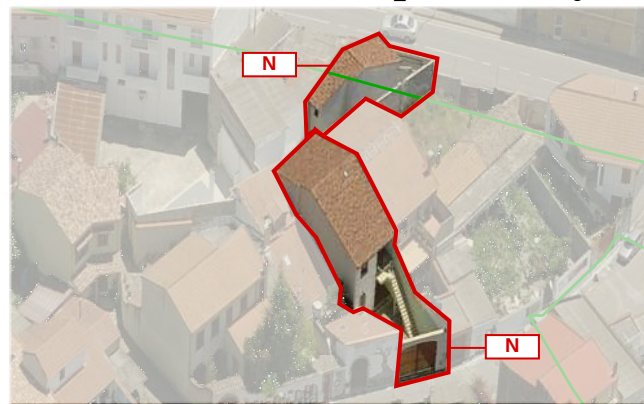
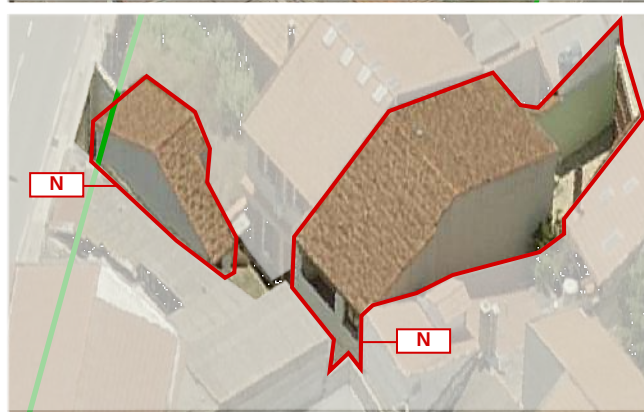
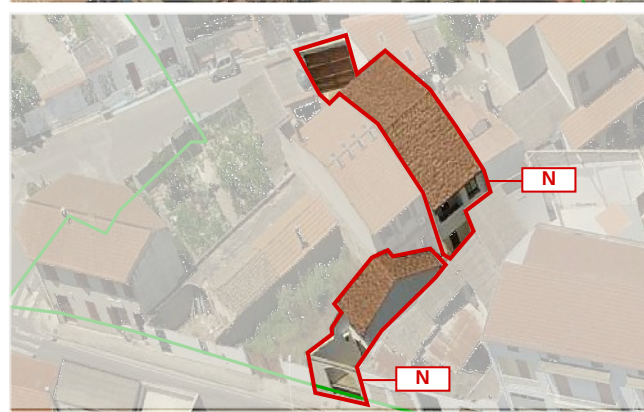
Foto a 45° \_ Classificazione degli edifici

21.4.1 alterazione visivo percettiva (copertura con tegole portoghesi)  
alterazione rispetto al tessuto storico (ampliamento volumetrico)  
21.4.2 alterazione visivo percettiva (copertura con tegole portoghesi, cancello metallico a giorno)  
alterazione rispetto al tessuto storico (ampliamento planivolumetrico)

- l'edificato storico era caratterizzato da corpo centrale con corte anteriore e posteriore  
- in epoca recente, l'edificato storico è stato demolito e al suo posto sono state realizzate due diverse UMI aventi una accesso dalla via Decimo e una dalla via Risorgimento

note e criticità presenza di portale ad arco
