Individuazione UMI \_ Carta di impianto 1939

**IL CENTRO DI PRIMA E ANTICA FORMAZIONE**  
**Unità Minima di Intervento 08 \_ Isolato 21**

**21.8a**

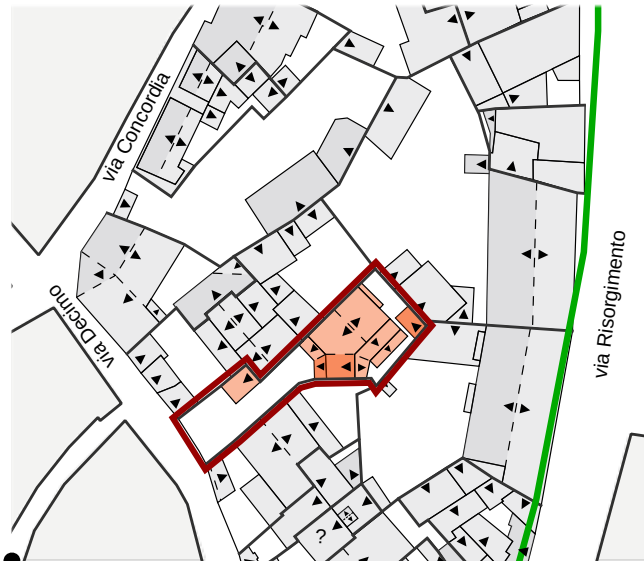
Datazione degli edifici  
scala 1:1000

- Edifici riconducibili al periodo antecedente il 1939
- Edifici riconducibili al periodo 1939 - 1950
- Edifici riconducibili al periodo 1950 - 1970
- Edifici riconducibili al periodo successivo al 1970
- Edifici parzialmente antecedenti al 1939

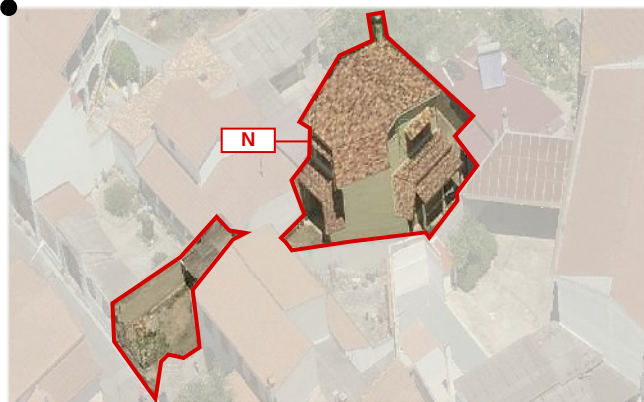
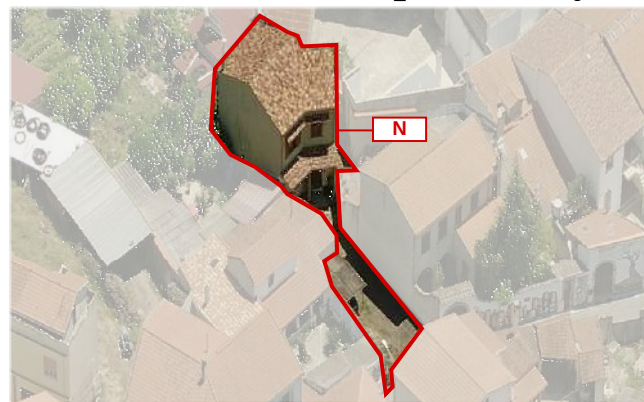
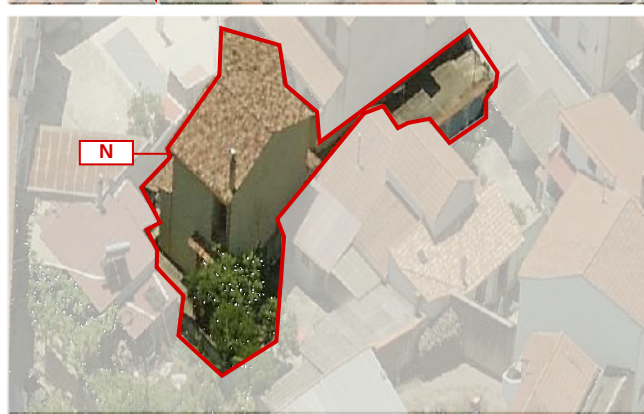
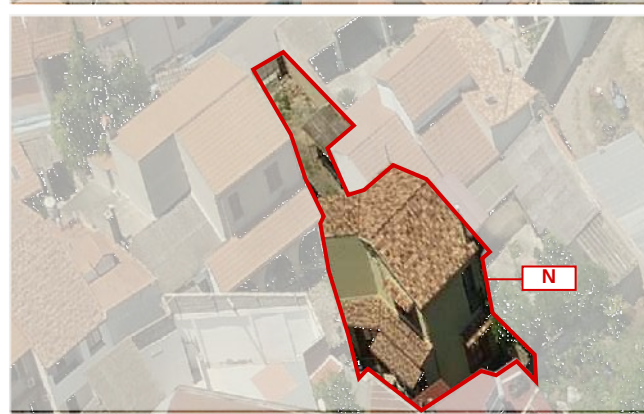
Foto a 45° \_ Classificazione degli edifici

| UMI | DATAZIONE | STATO DI CONSERVAZIONE | |
|---|---|---|---|
| 21.8 | post 1970 | struttura buono | finiture buono |

21.8 alterazione visivo percettiva (copertura con tegole portoghesi, lastre in cemento amianto e lastre metalliche, recinzione in rete metallica, infissi in PVC finto legno)  
alterazione rispetto al tessuto storico (ampliamento planivolumetrico)

- l'edificato storico era caratterizzato da corpo ad ELLE e corte anteriore.  
- l'attuale UMI si presenta come edificio a due piani posto al centro del lotto con corte anteriore e posteriore
