indirizzo via Burrasca 5  
foglio 5 all. A  
mappale 3878 - 585  
classificazione  
22.12 Edifici conservati con trasformazioni sostanziali\_RQ1

IL CENTRO DI PRIMA E ANTICA FORMAZIONE  
Unità Minima di Intervento 12 \_ Isolato 22

22.12a

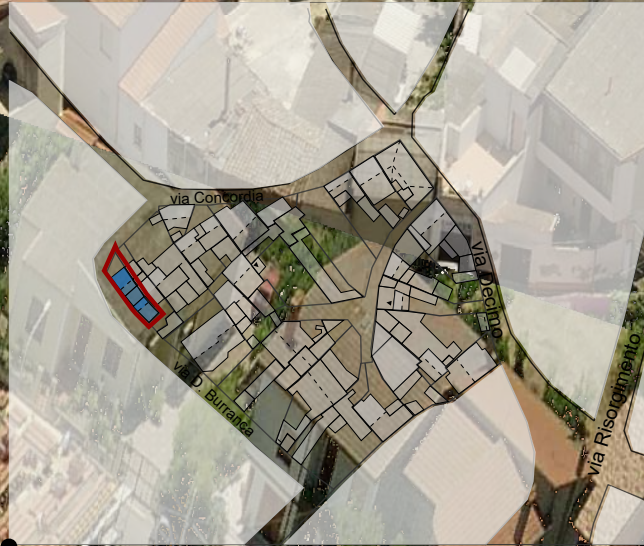
Datazione degli edifici  
scala 1:1500

- Edifici riconducibili al periodo precedente il 1939
- Edifici riconducibili al periodo 1939 - 1950
- Edifici riconducibili al periodo 1950 - 1970
- Edifici riconducibili al periodo successivo al 1970
- Edifici parzialmente antecedenti al 1939

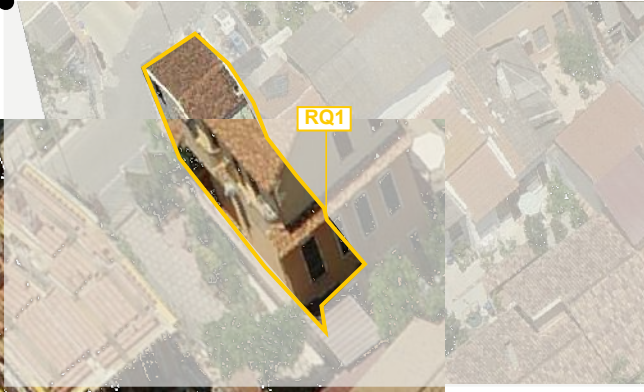
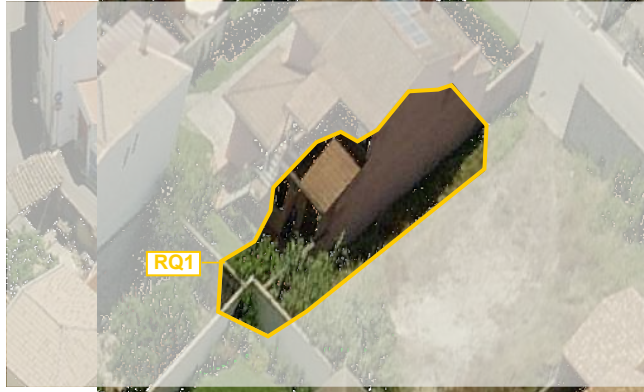
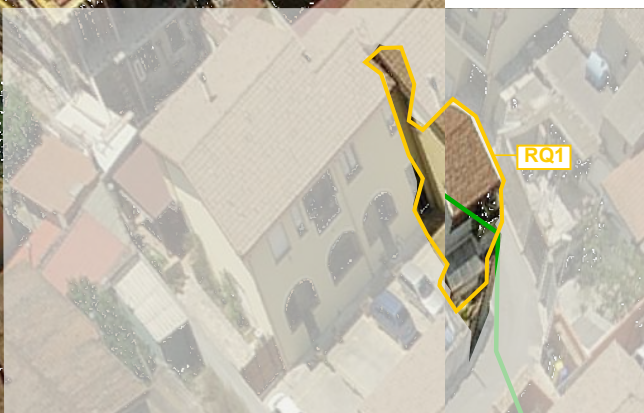
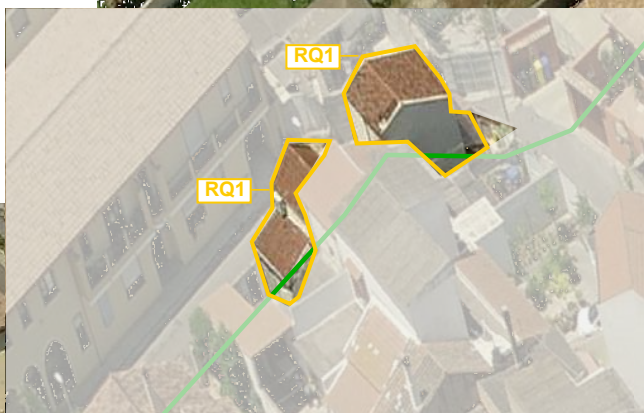
Foto a 45° - Classificazione degli edifici

22.12 alterazione visivo percettiva - presenza di manti di copertura in materiali plastici - infissi con sistemi di ombreggiamento e protezione non coerente con il contesto - cancelli pedonali in pvc o metallo  
alterazione rispetto al tessuto storico - modifica volumetrica e planimetrica

**tipo edilizio di riferimento**  
- l'edificio esistente conserva le caratteristiche dell'edificato storico. Sono evidenti alcuni ampliamenti e modifiche volumetriche che non hanno trasformato radicalmente l'edificio.  
- gli accessi alla UMI avvengono con due cancelli pedonali, dalla via Burrasca  
**tipo di accesso al lotto** carrabile (portale + basculante) pedonale (portoncino)  
**tipo di recinzione** cieca  
**destinazione d'uso degli spazi aperti** pertinenza diretta dell'abitazione  
**note e criticità** -
