indirizzo **vico III Decimo 12**  
foglio **5 all. A**  
mappale **1049**  
classificazione  
**22.15 Edifici alterati o di nuova costruzione \_ N**

IL CENTRO DI PRIMA E ANTICA FORMAZIONE  
Unità Minima di Intervento 15 \_ Isolato 22

22.15a

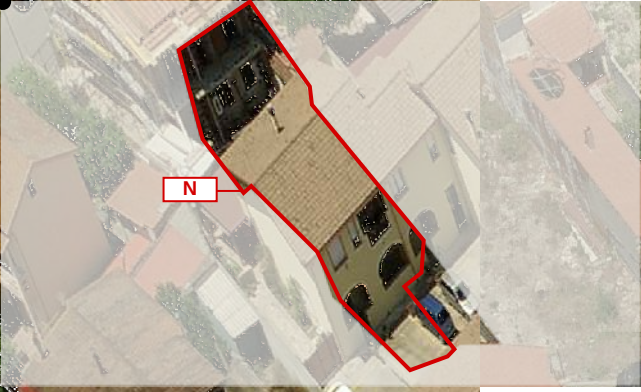
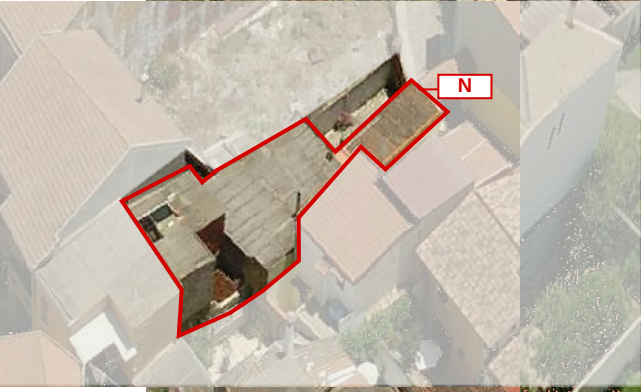
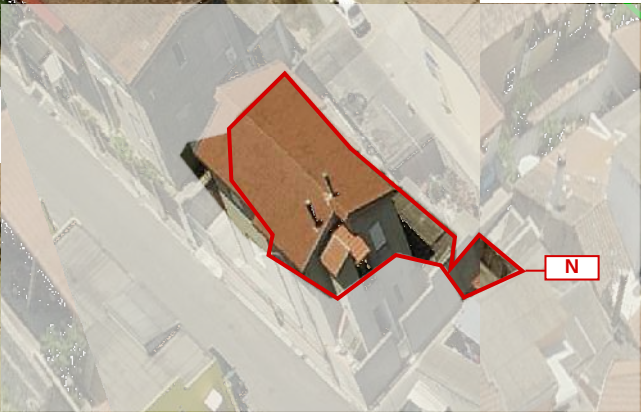
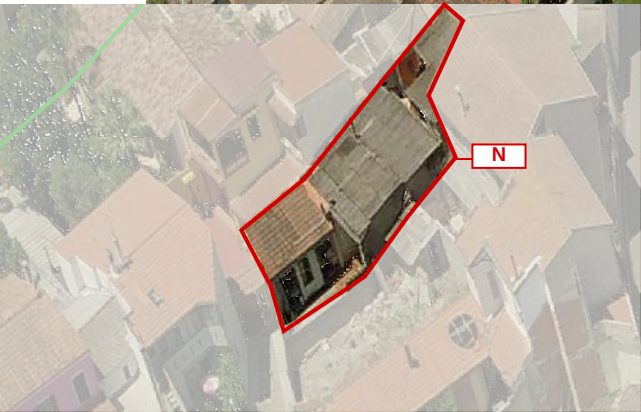
| UMI | DATAZIONE | STATO DI CONSERVAZIONE |
|---|---|---|
| 22.15 | post 1950 | struttura medio<br>finiture scarso |

| 22.15 | alterazione visivo percettiva -finiture carenti o degradate - manto di copertura in cemento<br>amianto - cancello carrabile in metallo<br>alterazione rispetto al tessuto storico - modifica volumetrica e planimetrica |

| fondazioni | murature | solai | coperture |
|---|---|---|---|
| nessuno | tradizionali | materiali vari | lastre in cemento amianto |

**tipo edilizio di riferimento**  
- l'edificio deriva dall'ampliamento planivolumetrico di una volumetria storica. Si ritiene che gli interventi di modifica siano consistenti e che dell'edificio storico non siano state conservate tracce.  
- l'accesso al lotto avviene dal vico III Decimo attraverso un cancello metallico  
**tipo di accesso al lotto** carrabile (cancello metallico)  
**tipo di recinzione** cieca  
**destinazione d'uso degli spazi aperti** pertinenza diretta dell'abitazione  
**note e criticità** -
