IL CENTRO DI PRIMA E ANTICA FORMAZIONE  
Unità Minima di Intervento 23 \_ Isolato 22

22.23a

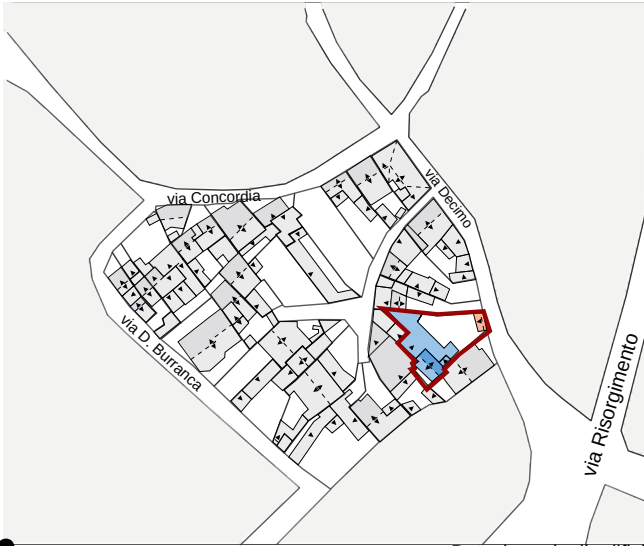
Datazione degli edifici  
scala 1:1500

- Edifici riconducibili al periodo antecedente al 1939
- Edifici riconducibili al periodo 1939 - 1950
- Edifici riconducibili al periodo 1950 - 1970
- Edifici riconducibili al periodo successivo al 1970
- Edifici parzialmente antecedenti al 1939

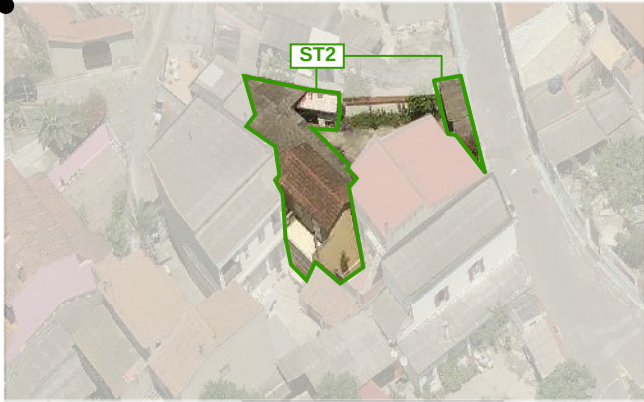
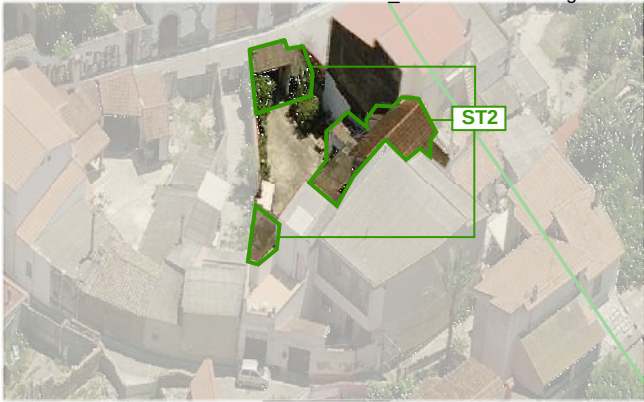
Foto a 45° \_ Classificazione degli edifici

22.23 alterazione visivo percettiva - presenza di coperture in lastre di cemento amianto  
alterazione rispetto al tessuto storico - modifica volumetrica e planimetrica

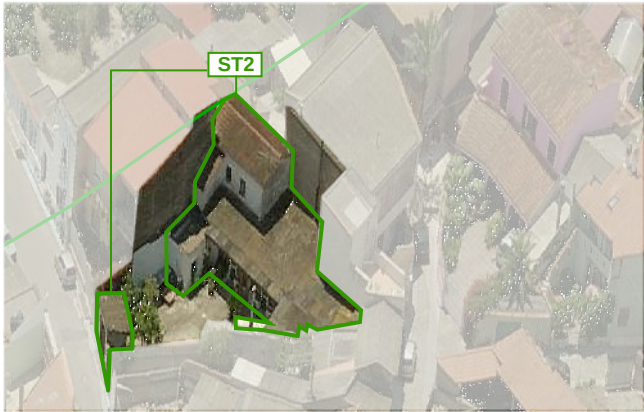
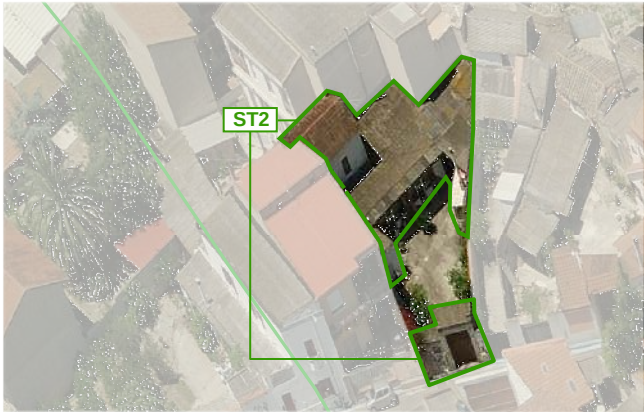
indirizzo via Decimo 50  
foglio 5 all. A  
mappale 864 / 635  
classificazione  
22.23 Edifici conservati con trasformazioni reversibili o coerenti \_ ST2

| UMI | DATAZIONE | STATO DI CONSERVAZIONE |
|---|---|---|
| 22.23 | ante 1939 | struttura medio<br>finiture medio |

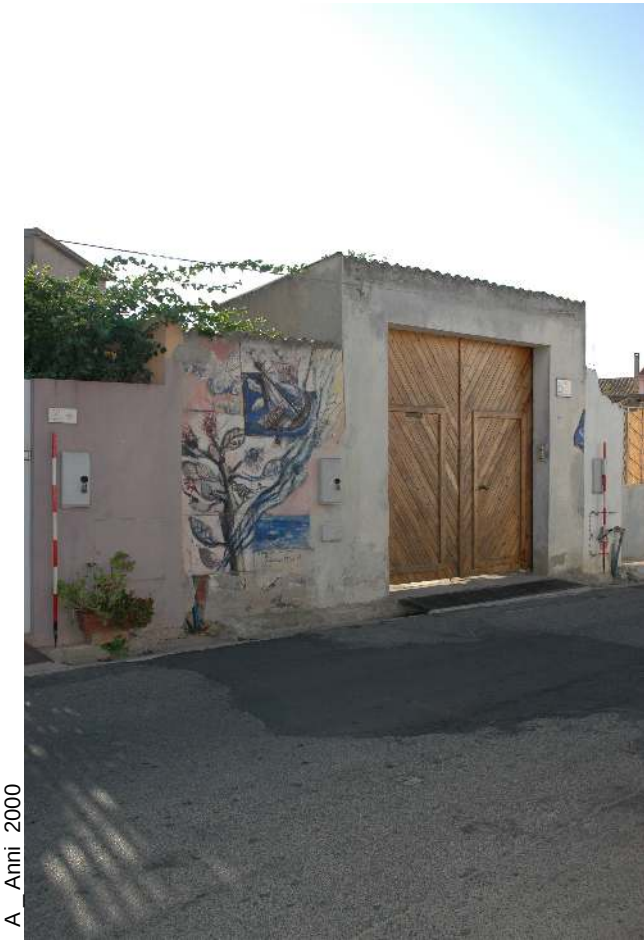
A. Anni 2000

tipo edilizio di riferimento  
- la UMI conserva l'edificato storico, ossia un edificio su due livelli con corte antistante.  
- l'accesso al lotto avviene dalla via Decimo attraverso un portale in legno, architravato e coperto  
tipo di accesso al lotto carrabile (portale)  
tipo di recinzione cieca  
destinazione d'uso degli spazi aperti pertinenza diretta dell'abitazione  
note e criticità presenza di murales\_ portale
