indirizzo via Concordia 21 - vico III Decimo 6  
foglio 5 all. A  
mappale 625  
classificazione  
22.04 Aree libere \_AL

IL CENTRO DI PRIMA E ANTICA FORMAZIONE  
Unità Minima di Intervento 04 \_ Isolato 22

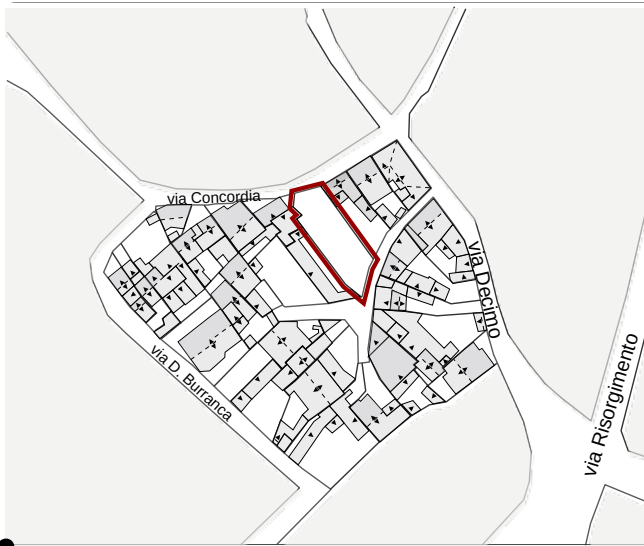
Datazione degli edifici  
scala 1:1500

- Edifici riconducibili al periodo antecedente il 1939
- Edifici riconducibili al periodo 1939 - 1950
- Edifici riconducibili al periodo 1950 - 1970
- Edifici riconducibili al periodo successivo al 1970
- Edifici parzialmente antecedenti al 1939

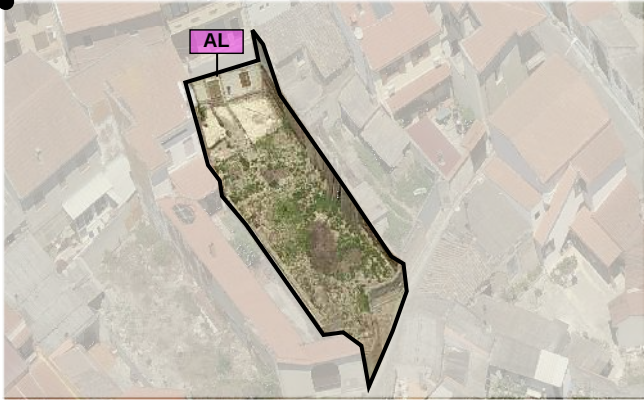
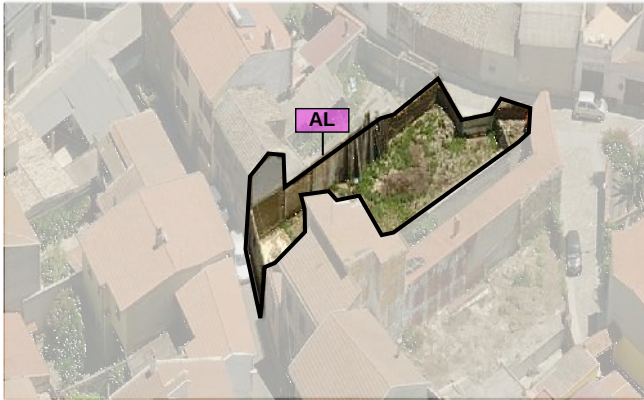
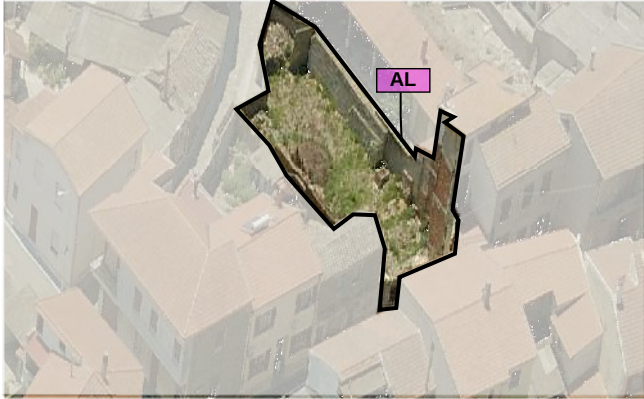
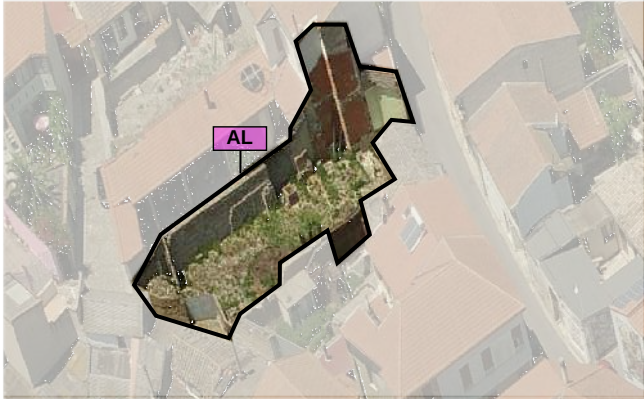
**tipo edilizio di riferimento**  
- l'edificato storico era caratterizzato da corpo su due livelli che creava due corti, una prospiciente la via Concordia e una retrostante più ampia con accesso dal vico III Decimo  
- Attualmente l'area è libera  
**tipo di accesso al lotto** carrabile (cancello metallico) pedonale (portoncino)  
**tipo di recinzione** cieca  
**destinazione d'uso degli spazi aperti** pertinenza diretta dell'abitazione  
**note e criticità** -
