indirizzo via Concordia 25 - vico III Decimo 8  
foglio 5 all. A  
mappale 3312  
classificazione  
22.05 edificio di nuova costruzione N

IL CENTRO DI PRIMA E ANTICA FORMAZIONE  
Unità Minima di Intervento 05 \_ Isolato 22

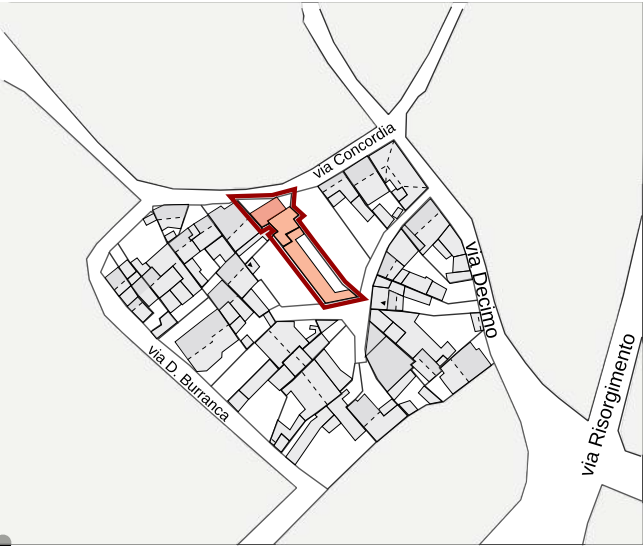
Datazione degli edifici  
scala 1:1500

- Edifici riconducibili al periodo antecedente il 1939
- Edifici riconducibili al periodo 1939 - 1950
- Edifici riconducibili al periodo 1950 - 1970
- Edifici riconducibili al periodo successivo al 1970
- Edifici parzialmente antecedenti al 1939

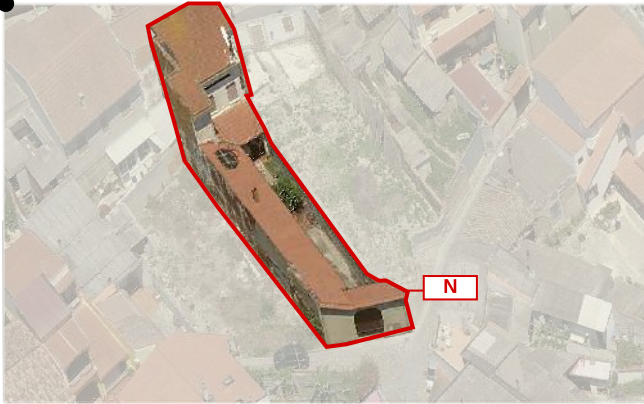
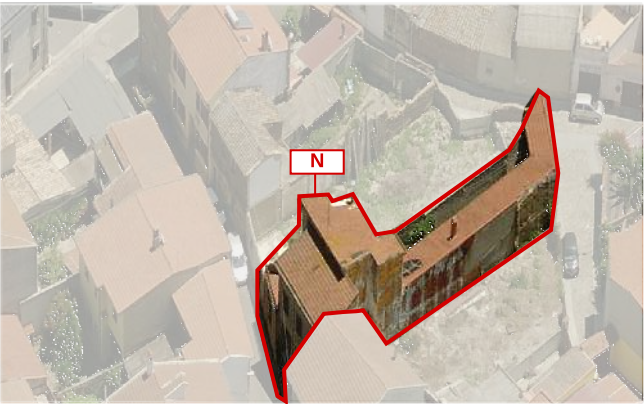
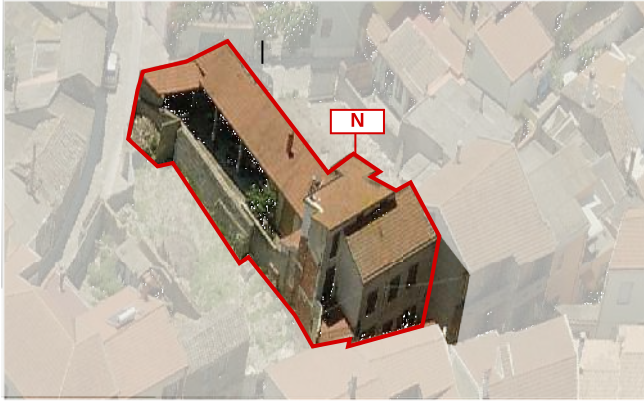
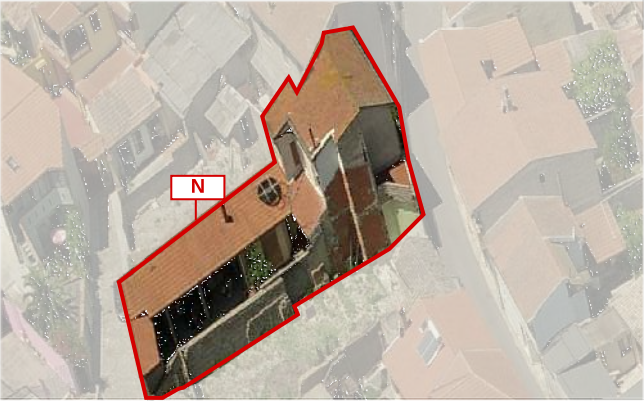
Foto a 45° \_ Classificazione degli edifici

22.05 alterazione visivo percettiva - finiture incomplete, recinzione a giorno, infissi in materiali e sistemi di protezione non coerenti  
alterazione rispetto al tessuto storico - rapporti planovolumetrici non coerenti

tipo edilizio di riferimento  
- la UMI 22.05 deriva dal frazionamento di un'area più ampia che includeva anche la UMI 22.04.  
- l'edificio storico è stato demolito e non ne esiste alcuna traccia.  
- L'edificio attuale non rispetta gli allineamenti tipologici dell'edificio storico.  
tipo di accesso al lotto carrabile (portale) pedonale (portoncino in ferro battuto)  
tipo di recinzione a giorno  
destinazione d'uso degli spazi aperti pertinenza diretta dell'abitazione  
note e criticità portale ad arco sul retro
