indirizzo via Roma 2 - Piazza Croce Santa  
foglio 5 all. A  
mappale 1049  
classificazione  
22.08 Edifici degradati con trasformazioni sostanziali\_RQ2

IL CENTRO DI PRIMA E ANTICA FORMAZIONE  
Unità Minima di Intervento 08 \_ Isolato 22

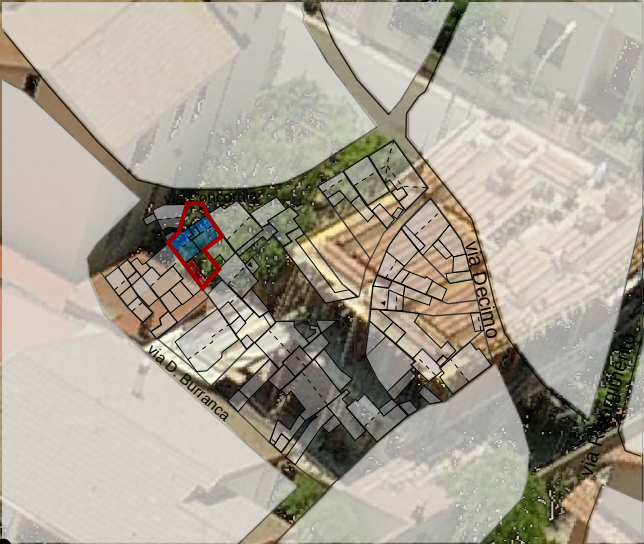
Classificazione degli edifici  
Scala 1:1500

- Edifici di valore storico**
- ST1** conservati
  - ST2** conservati + trasformazioni reversibili o coerenti
  - ST3** degradati
  - ST4** degradati + trasformazioni reversibili o coerenti
- Edifici da riqualificare**
- RQ1** conservati + trasformazioni sostanziali
  - RQ2** degradati + trasformazioni sostanziali
  - N** Edifici alterati o di nuova costruzione
- R** Rudere
- AL** Aree libere

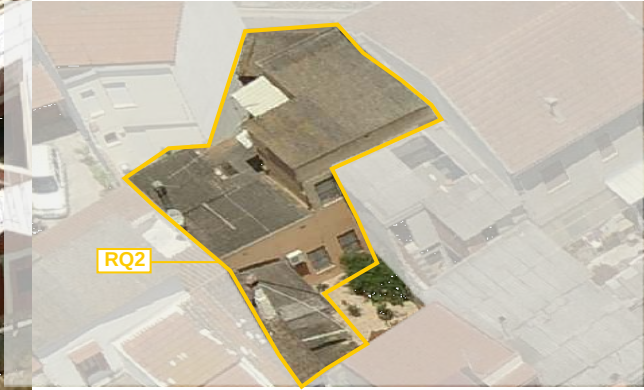
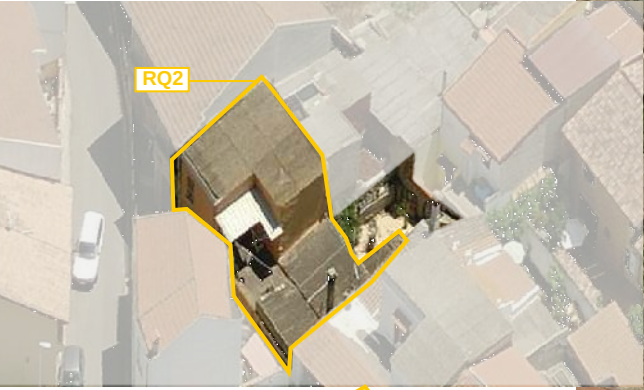
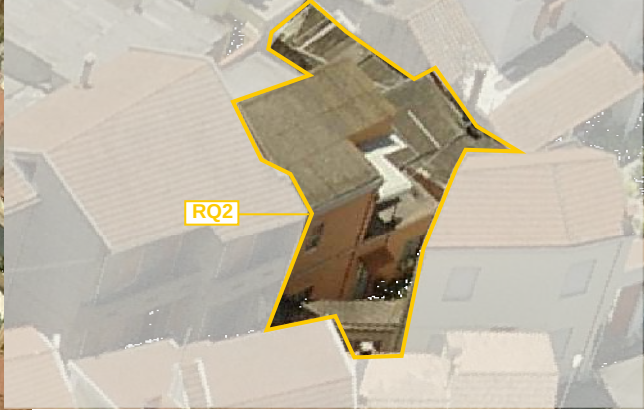
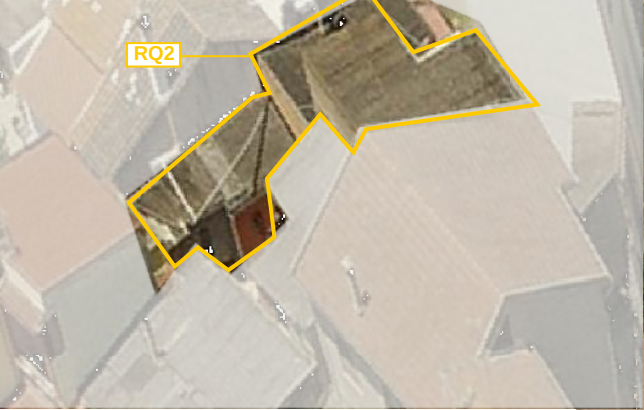
RQ2

| 22.08 | alterazione visivo percettiva - manti di coperture in lastre di cemento aminato, finiture non complete o assenti, infissi con sistemi di ombreggiamento non coerente<br>alterazione rispetto al tessuto storico - ampliamento planovolumetrico |
