indirizzo via Concordia 53  
foglio 5 all. A  
mappale 992  
classificazione  
23.2 Edifici alterati o di nuova costruzione N

**23.2 SEZIONE TECNICA UNITÀ EDILIZIE**

**TIPO EDILIZIO T.0.0**

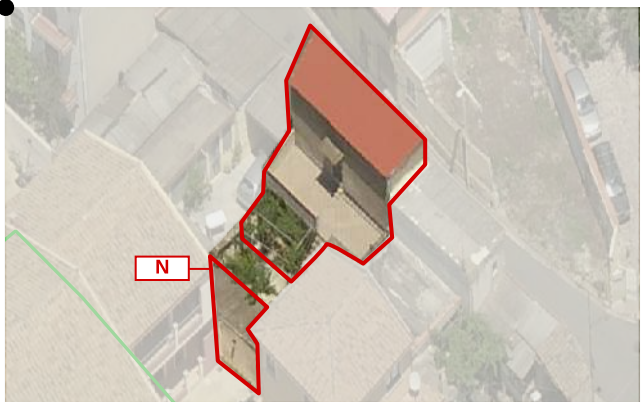
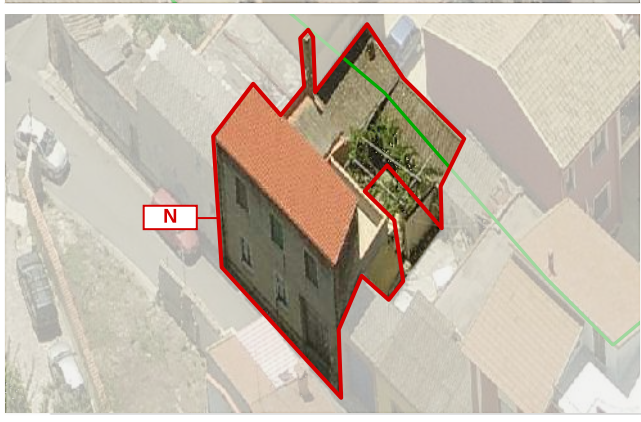
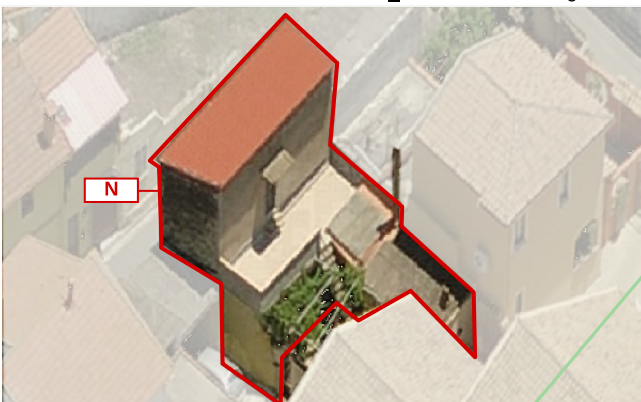
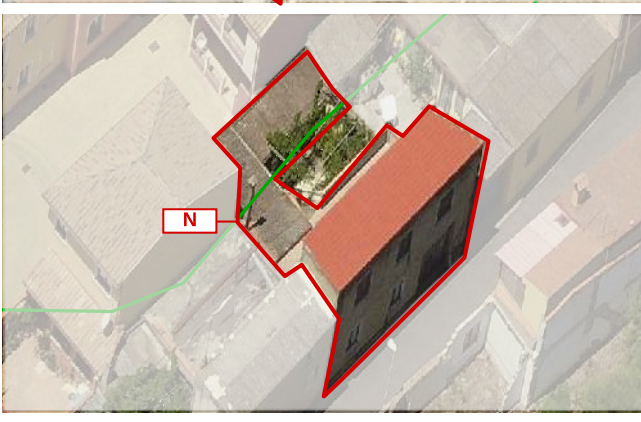
Foto a 45° \_ Classificazione degli edifici

| UMI | DATAZIONE | STATO DI CONSERVAZIONE | |
|---|---|---|---|
| 23.2 | 1950 - 1970 | struttura medio | finiture medio |

23.2 alterazione visivo percettiva (finiture non complete, manti di copertura non coerenti, tettoie coperte con lastre di cemento amianto)
