## LOCALIZZAZIONE

indirizzo via Giardini 33  
foglio 5 all. A  
mappale 579  
classificazione  
23.10 Edifici degradati con trasformazioni sostanziali\_RQ2

IL CENTRO DI PRIMA E ANTICA FORMAZIONE  
Unità Minima di Intervento 10 \_ Isolato 23

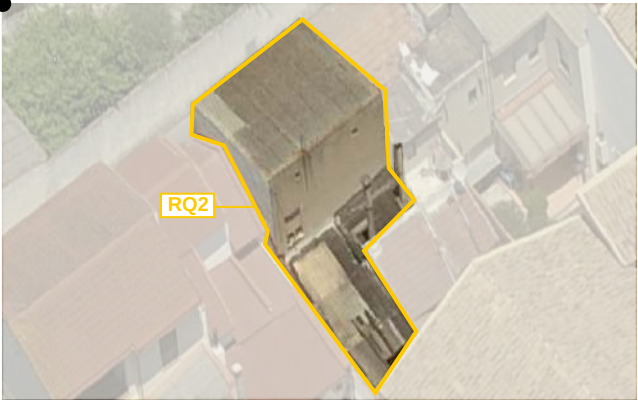
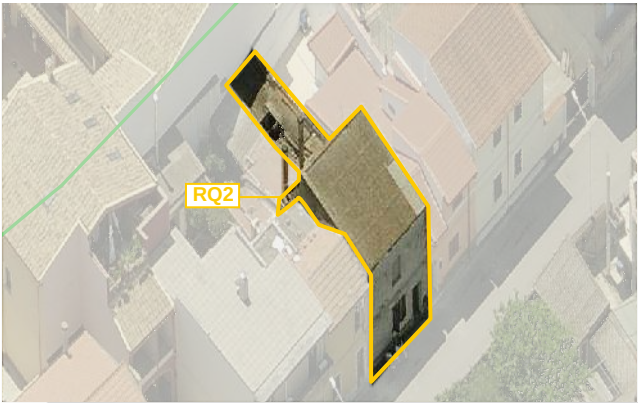
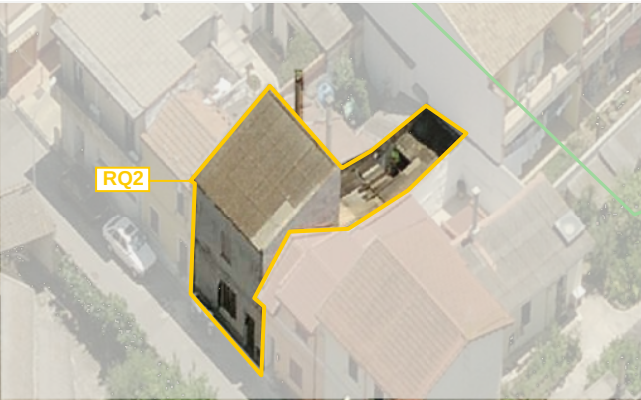
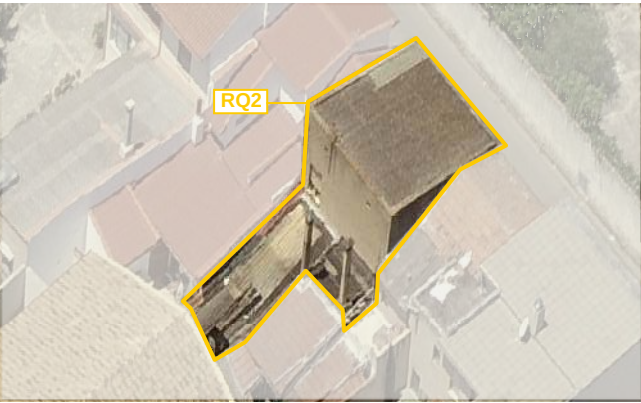
23.10a

| UMI | DATAZIONE | STATO DI CONSERVAZIONE | |
|---|---|---|---|
| 23.10 | ante 1939 - post 1950 | struttura medio | finiture medio |

23.10 alterazione visivo percettiva (infissi in metallo o con avvolgibili plastici - manto di copertura in lastre di cemento amianto - finiture assenti o degradate)  
alterazione rispetto al tessuto storico (ampliamento planivolumetrico non coerente)

**tipo edilizio di riferimento**  
- la UMI derivante dal frazionamento di un'area catastale più ampia si sviluppa in profondità ortogonalmente alla via Giardini.  
- l'edificato storico era costituito da un edificio prospiciente la via Giardini con una corte retrostante.  
- nonostante gli ampliamenti volumetrici, l'impianto storico è ancora leggibile. La corte retrostante è però completamente coperta.  
**tipo di accesso al lotto** pedonale (portoncino)  
**tipo di recinzione** cieca  
**destinazione d'uso degli spazi aperti** pertinenza diretta dell'abitazione  
**note e criticità** presenza di murali sia sul fabbricato che sulla recinzione
