indirizzo via Giardini 41 - via Orticello 3A  
foglio 5 all. A  
mappale 989  
classificazione  
23.13 edificio di nuova costruzione N

IL CENTRO DI PRIMA E ANTICA FORMAZIONE  
Unità Minima di Intervento 13 \_ Isolato 23

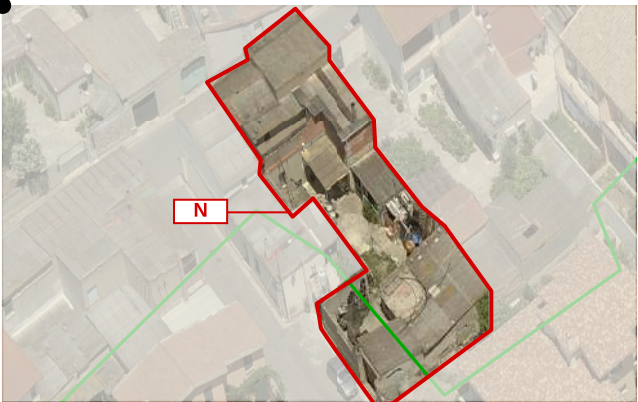
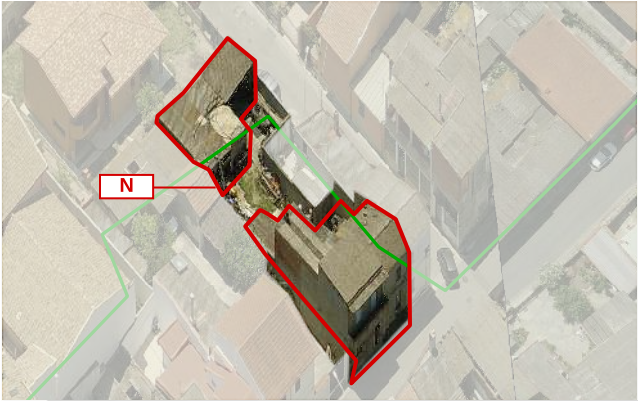
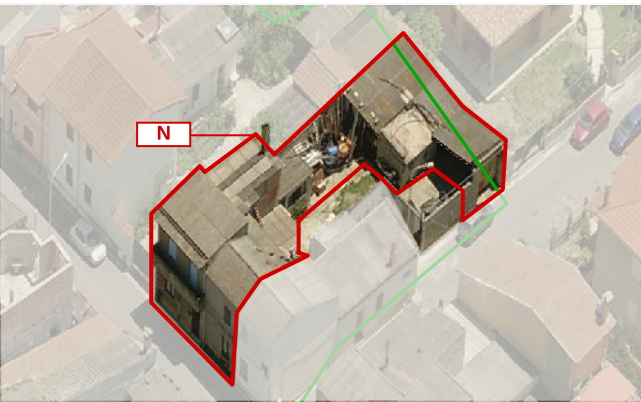
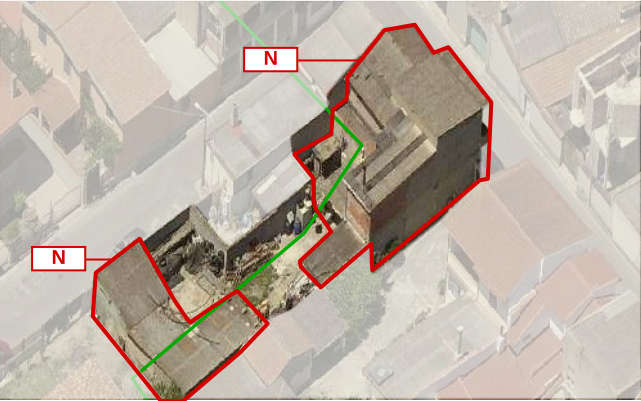
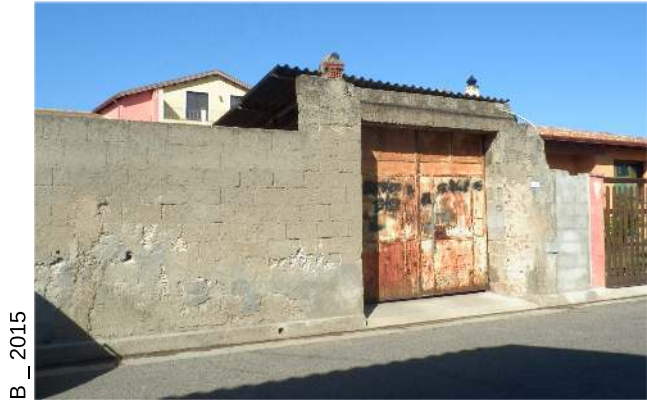
B\_ 2015

| UMI | DATAZIONE | STATO DI CONSERVAZIONE |
|---|---|---|
| 23.13 | post - 1970 | struttura medio<br>finiture scarso |

23.13 alterazione visivo percettiva (lastre di copertura in cemento amianto - balcone o aggetti continuo sul fronte strada - finiture assenti o in avanzato stato di degrado)  
alterazione rispetto al tessuto storico (nuova edificazione)
